BERICHT UND ANTRAG DES STADTRATES

Strandbad Olten, Beckensanierung Sprungbecken mit Erneuerung der Badewasseraufbereitung und weiterer technischer Anlageteile/Genehmigung

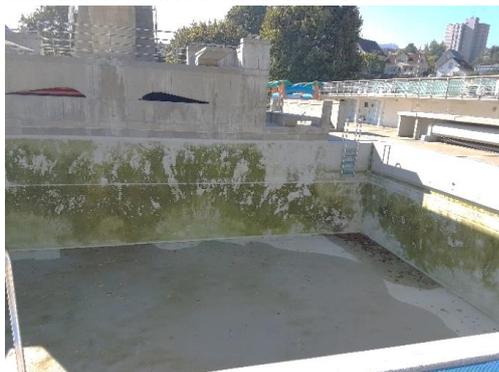
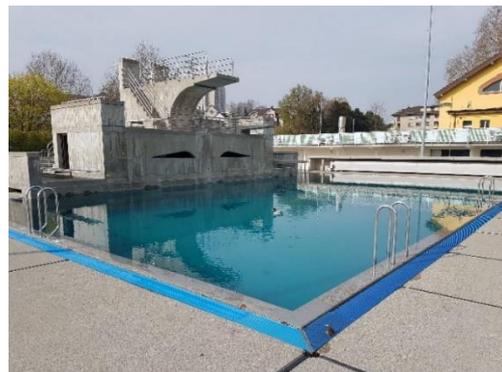
Das Sprungbecken hat die Abmessungen 20 m x 12 m, die Wassertiefe beträgt zwischen 4.02 und 4.12 m. Die Wasserfläche beträgt 240 m², das Volumen 970 m³. An 3 Seiten ist eine Stehstufe auf einer Tiefe von 1.32 m vorhanden. Für den Ausstieg aus dem Becken gibt es 5 Leitern, 3 Stück an der Längsseite zum Ausgleichsbecken hin sowie je 1 an den schmalen Seiten. Beim Beckenkopf ist eine 3-seitige Überlaufkante aus Beton vorhanden. Die Einströmung erfolgt über Bodeneinströmdüsen. Die Anzahl der Bodeneinströmdüsen ist nicht normgerecht, pro 8 m² muss eine Düse vorhanden sein. Das Betonbecken ist grundsätzlich in einem guten und gepflegten Zustand. Durch die Einwirkung des Chlorwassers ist die Betonoberfläche ausgewaschen und die Betonrauigkeit hoch. Für die Badegäste besteht dadurch ein erhöhtes Verletzungsrisiko. Durch die Rauigkeit der Betonoberflächen bildet sich trotz Imprägnierung und Reinigung immer wieder starker Algenbewuchs an den Beckenwänden und am Beckenboden. Aufgrund der Algenbelastung ist es sinnvoll, das Becken mit einer höheren Umwälzleistung als von der SIA 385/9 vorgegeben betreiben zu können. Das Volumen des Sprungbeckens ist innerhalb von 3h vollständig umzuwälzen. Dies bedingt von Seiten Edelstahlbecken eine erhöhte Kapazität der Bodeneinströmkäule.

Abbildung 1: Sprungbecken mit Sprunganlage, Algenbefall im Becken

Nun soll das Sprungbecken analog des Schwimmerbeckens mit einer Edelstahlauskleidung ausgestattet werden. Die Rinnenkonstruktion und die Höhe des Wasserspiegels werden dem Schwimmerbecken angeglichen. Die Einströmung erfolgt über Bodeneinströmkanäle. Im Boden sind zum Schutz der Beckenkonstruktion Flutventile angebracht, welche ein Anheben des Bodens bei hohem Grundwasserspiegel und gleichzeitig leerem Becken verhindern. Für eine Nachtumwälzung werden wie im Schwimmerbecken Absaugkästen angebracht, was eine Umwälzung des abgedeckten Beckens in der Nacht ohne Rinnenüberlauf gestattet und der Energieeinsparung dient. Aufgrund der Anforderungen der SIA 385/9 sowie der Reinigungsleistung wird die Rinne des neuen Edelstahlbeckens allseitig ausgeführt. Im Bereich unterhalb der Sprunganlage soll die Rinne schräg (abfallend zum Becken hin) eingebaut werden, um zu verhindern, dass Badegäste die Rinne zum Sitzen oder darüber laufen nutzen können. Die bestehende Beckenabdeckung muss aufgrund der neu höher liegenden Rinne angepasst werden.

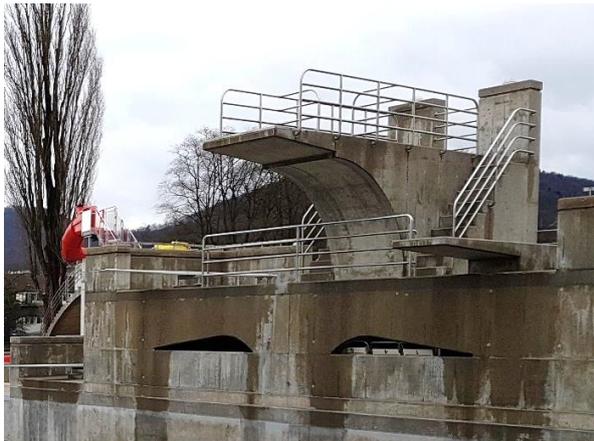
Abbildung 2: Sprunganlage

Die Geländer der Sprunganlage sollten gemäss den Empfehlungen der bfu Fachdokumentation 2.019 Bäderanlagen mit Staketengeländer mit einem Abstand von 12 cm ausgeführt sein. Die heutigen Geländer erfüllen diese Empfehlung nicht. Des Weiteren wird empfohlen, dass die Geländer eine aufgeschweisste Metalleiste vorweisen, damit diese nicht zum Sitzen genutzt werden. Des Weiteren wird empfohlen, ab der Höhe des 3 Meter-Sprungbrettes eine Schikane auf den Plattformen zu erstellen, durch deren Einbau kann der Anlauf zum Abspringen eingeeignet und die Sicherheit erhöht werden.

Der Beton zeigt aufgrund des Alters typische Abnutzungserscheinungen. Dies wird mittels Sandstrahlung und Oberflächenbehandlung optische aufgefrischt. Die Sprungbretter wurden im August 2016 ersetzt und sind in einem guten Zustand.

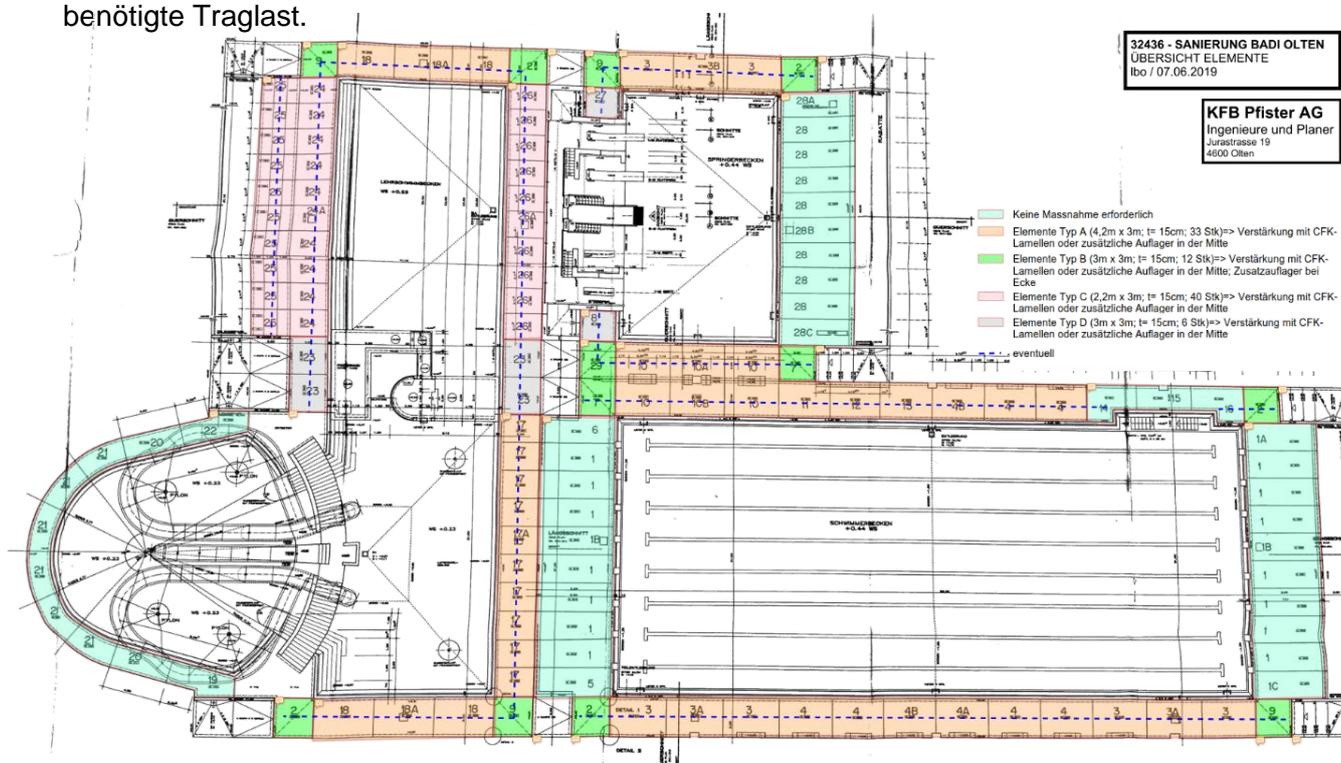
Die Traglast der Betonplatten im Beckenumgang liegt aktuell bei 300 kg/m². Zum einen entspricht die Traglast gemäss Nutzlastverordnung nicht dem üblichen Wert für Schwimmbäder, zum anderen können die Platten nicht mit der grossen Reinigungsmaschine befahren werden. Die Traglast der Elemente soll auf 500 kg/m² erhöht werden.

Abbildung 3: Überblick über die vorgeschlagenen Massnahmen zur Verstärkung der Betonplatten

Eine Korrosion der Bewehrung der Platten kann aufgrund der optischen Begutachtung mit den heutigen Kenntnissen nicht ausgeschlossen werden. Hierzu ist eine materialtechnologische Untersuchung mit Entnahme von Bohrkernen notwendig. Die Untersuchung wird vor der Durchführung von Verstärkungsmassnahmen getätigt.

Hierfür wurden verschiedene Verfahren geprüft (Verstärkung mit CFK-Lamellen, Abfangkonstruktion, Ersatz). Zusätzlich sollen die Betonplatten, welche sich über die Jahre leicht verschoben hatten, neu ausgerichtet werden. Betrachtet wird der gesamte Beckenumgangsbereich, nicht nur der Bereich um das Schwimmer- und Sprungbecken.

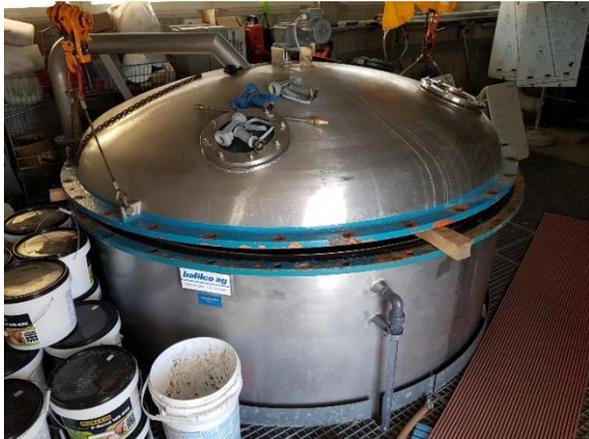
Für die Filtration des Badewassers wird ein Kieselgur-Druckanschwemmfilter mit Durchmesser 2200 mm eingesetzt. Der Filter wird regelmässig gepflegt, es zeigen sich jedoch dem Alter entsprechende Abnutzungserscheinungen und Korrosionsspuren. Die Umwälzleistung von 576 m³/h entspricht den Anforderungen der SIA 385/9. Aufgrund der Nähe zur Aare werden die Becken regelmässig von Algen befallen. Aus diesem Grund erfordert der Betrieb eine gegenüber den SIA-Vorgaben erhöhte Umwälzleistung. Somit wird der Filter durch einen neuen Druckanschwemmfilter mit Durchmesser 2500 mm (analog Filter des Nichtschwimmer-/Tummelbeckenkreislaufs) ersetzt. Für die Einbringung des Filters muss im Dach des Gebäudes eine temporäre Einbringöffnung erstellt werden. Die Verrohrung und Armaturen sind grundsätzlich in einem guten Zustand. Bei einem Ersatz des Filters muss die Verrohrung inkl. Armaturen jedoch ersetzt und der erhöhten Umwälzleistung angepasst werden. Die Anschwemmung der Kieselgur erfolgt aktuell über ein Anschwemmbecken. Dies entspricht nicht mehr dem Stand der Technik, für die Anschwemmung werden heute Anschwemmbehälter mit Staubfällung eingesetzt, was die Handhabung erleichtert. Grundsätzlich ist ein einzelner Behälter für beide Kreisläufe ausreichend. Da aber nicht beide Kreisläufe gleichzeitig laufen, müssen zwei separate Behälter für eine zusätzliche Optimierung der Betriebsabläufe vorgesehen werden.

Abbildung 4: Kieselgur-Druckanschwemmfilter

Diese werden im Betriebsraum/Kieselgurlager installiert. Um das knappe Platzangebot besser ausnutzen zu können, werden die Behälter jeweils zur Hälfte in den Filterraum gestellt, die bestehende Kalksandstein-Wand (KS) wird lokal entfernt.

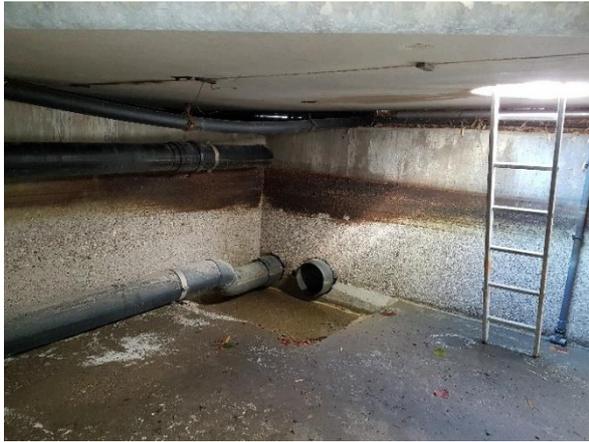
Das Ausgleichsbecken aus Beton ist nicht mit einem Anstrich oder einer Abdichtung ausgestattet, die Oberfläche ist sanierungsbedürftig. Der Zugang zum Becken führt über einen 60 cm durchmessenden Schachtdeckel, was Zugang und Personenrettung deutlich erschwert. Die Kapazität des Ausgleichsbeckens ist gemessen an den Anforderungen der SIA 385/9 knapp ausreichend gross dimensioniert, gemessen an Praxiswerten jedoch zu klein. Berücksichtigt werden muss auch, dass für die geplante Nachtabsenkung von Schwimmer- und Sprungbecken zusätzliches Aufnahmevolumen benötigt wird. Daher wird das Ausgleichsbecken erweitert, um dieses zusätzliche Volumen ohne Probleme aufnehmen

Abbildung 5: Ausgleichsbecken mit Einstieg Abbildung 6: Betonabplatzungen im AGB

zu können. Für den Zugang ist der Einbau eines mindestens 1 x 1 m grossen Einstiegs mit hydraulischer Unterstützung sowie eine SUVA-konforme Einstiegsleiter erforderlich.

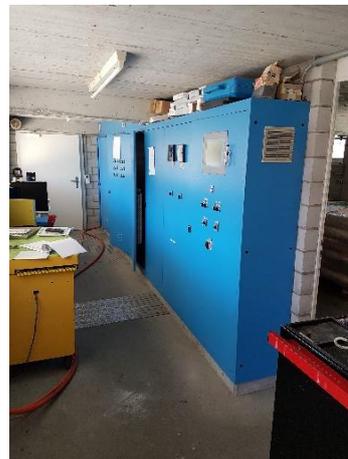
Für die Chlormessung stehen Geräte vom Typ Swan AMI Trides zur Verfügung. Die SPS ist grundsätzlich in einem guten Zustand, diverse Einbauteile sollten gemäss Schaltschrankbauer jedoch in den nächsten Jahren ersetzt werden. Aufgrund der Erneuerung der Badewasseraufbereitungsanlage sowie der zusätzlichen Massnahmen zur Betriebsoptimierung (Fernwartung, Anschwemmbehälter Kieselgur, Nachtabsenkung) ist eine Weiterverwendung und Anpassung der SPS nicht sinnvoll. Diese sollte komplett ersetzt werden. Da auch diverse Schnittstellen zum Nichtschwimmerkreislauf bestehen, wird die SPS für beide Kreisläufe ausgelegt. Als Messwasserpumpen kommen Geräte vom Typ Speck 1 WE zum Einsatz. Diese erfüllen Ihren Zweck, nähern sich aber dem Ende ihrer Lebensdauer. Diese werden ebenfalls ersetzt.

Abbildung 7: Schaltschrank mit SPS
