# Sicherheitsrelevante Bereiche in der Stadt Olten

# Bestandeskatalog

## Gebiet 9 - Schöngrund

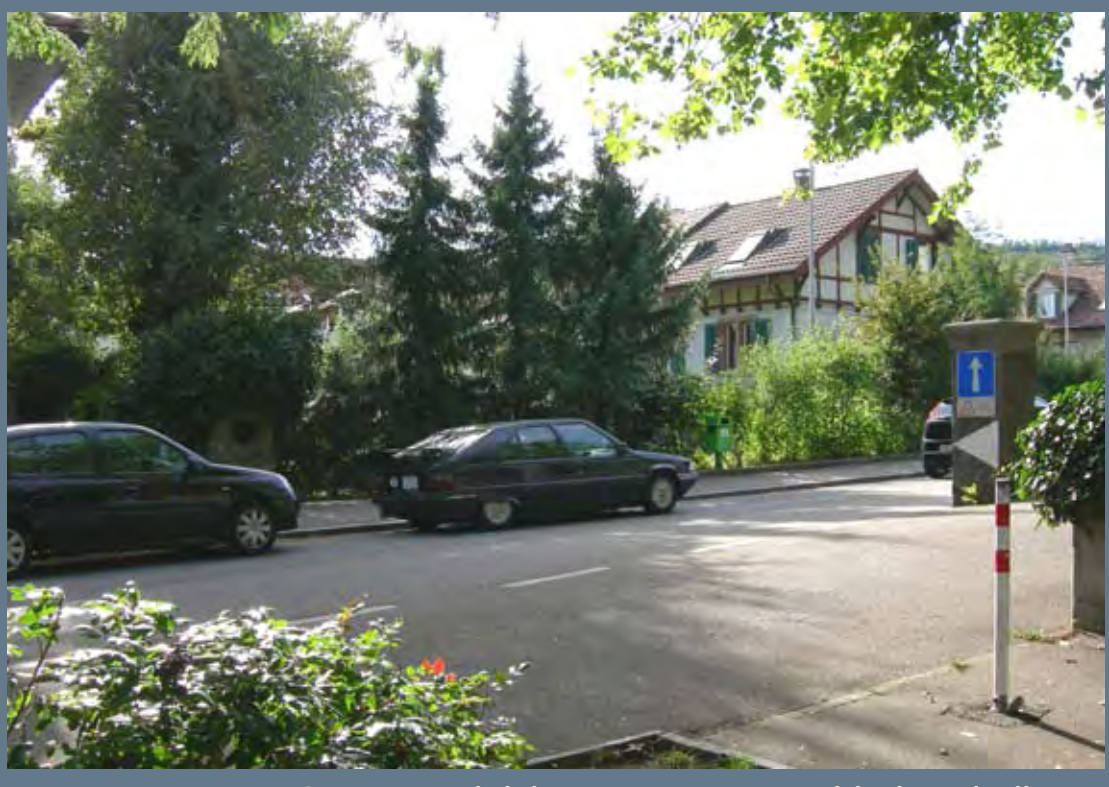
| Nr. | Bereich | Negativkriterien | Problematik<br>→ Massnahmenentypen (evtl. Massnahmenidee)<br>→ Massnahmeneaufwand | Priorität |
|---|---|---|---|---|
| 9.18. | Querung Bleichmattstrasse - Frohheimerschulhaus | B, X | Schulweg; Querung über die Bleichmattstrasse (Einbahnstrasse) vom Verbindungsweg Pauluskirche zum Areal der Frohheimerschule / Velostellplätze / Zehnderweg durch Langsparkerung behindert, Querende zwischen der Parkierung sind schlecht sichtbar<br>→ g (sichere Querungsmöglichkeit prüfen (Sichtverhältnisse), Parkplätze verlagern)<br>→ gering bis mittel | P1 |

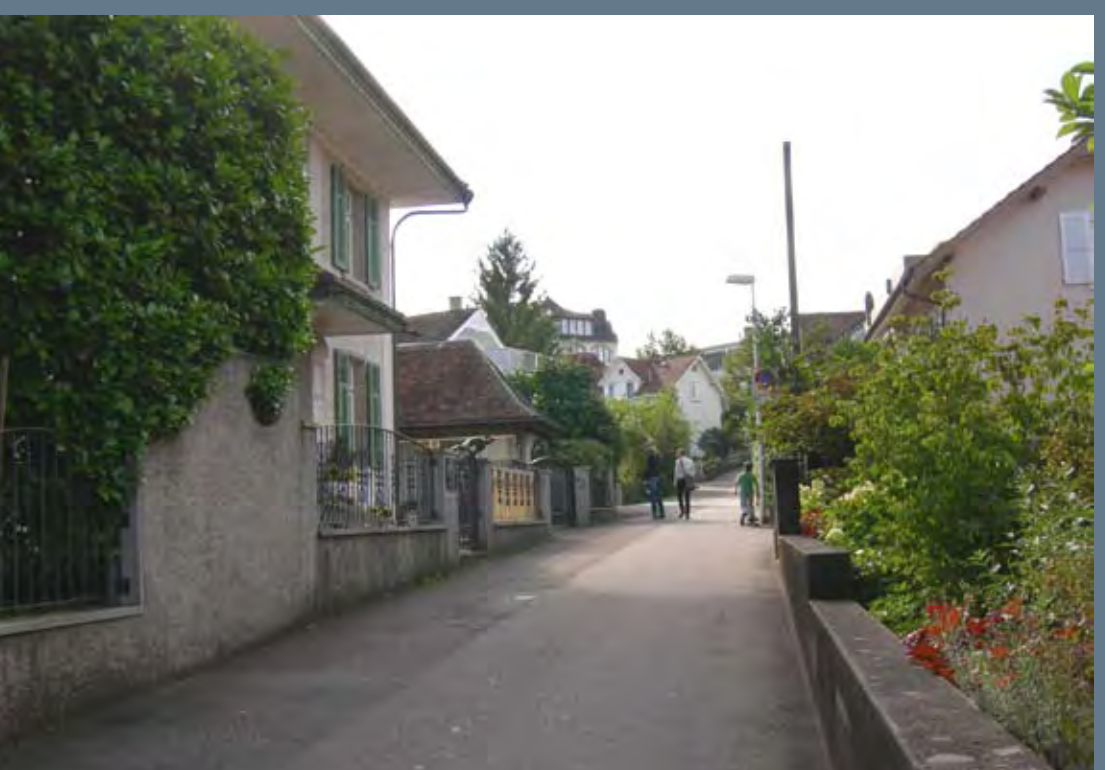
| Nr. | Bereich | Negativkriterien | Problematik<br>→ Massnahmenentypen (evtl. Massnahmenidee)<br>→ Massnahmeneaufwand | Priorität |
|---|---|---|---|---|
| 9.2. | Frohheimweg | F | Sackgasse; fehlende Signalisation, Frohheimerschulhaus - Anlieferungsfahrzeuge (auch Lastwagen) mit GPS werden in Frohheimweg fehlgeleitet<br>→ g, v<br>→ gering bis mittel | P1 |

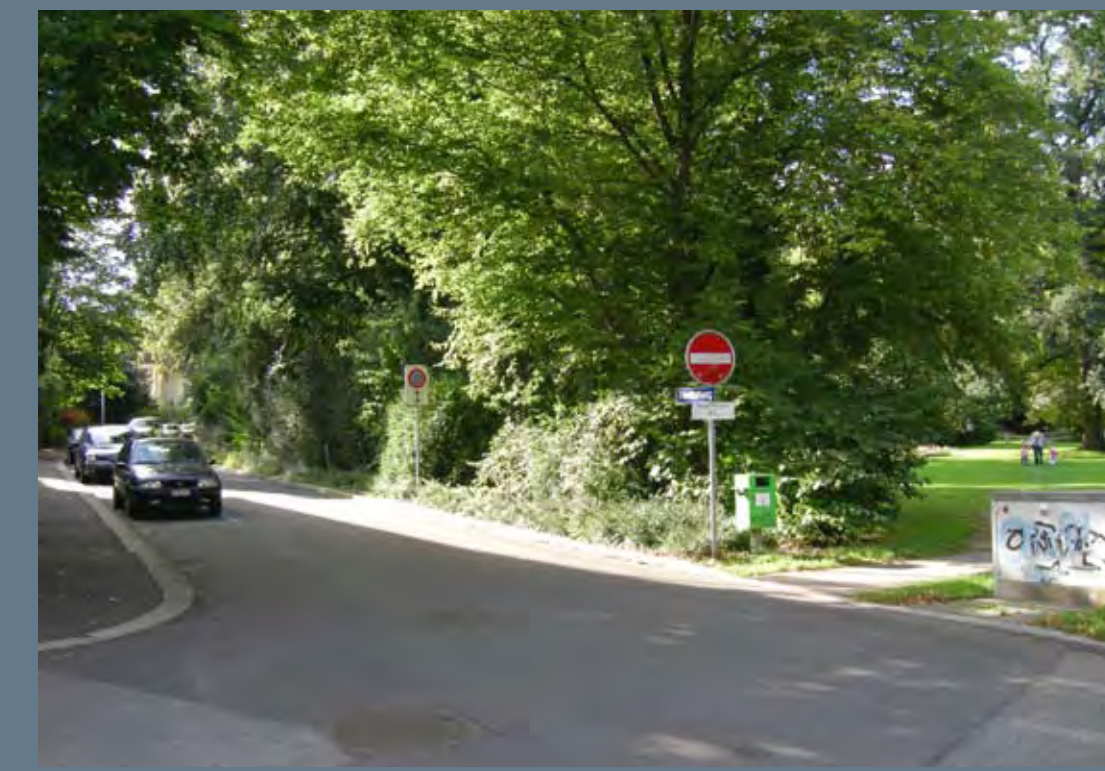
Ausgang Friedhofweg / Stadtpark

| Nr. | Bereich | Negativkriterien | Problematik<br>→ Massnahmenentypen (evtl. Massnahmenidee)<br>→ Massnahmeneaufwand | Priorität |
|---|---|---|---|---|
| 9.5. | Friedhofweg / Stadtpark | B, H | Seitenausgang zum Friedhofweg - wichtige Direktverbindung ins anliegende Wohnquartier; von herabfahrenden Fahrzeugen schlecht ersichtbarer Parkausgang (dichte und hohe Bäume)<br>→ p, g, b (Auslichten der Randbeplanzung, seil. Insel)<br>→ gering bis mittel | P1 |

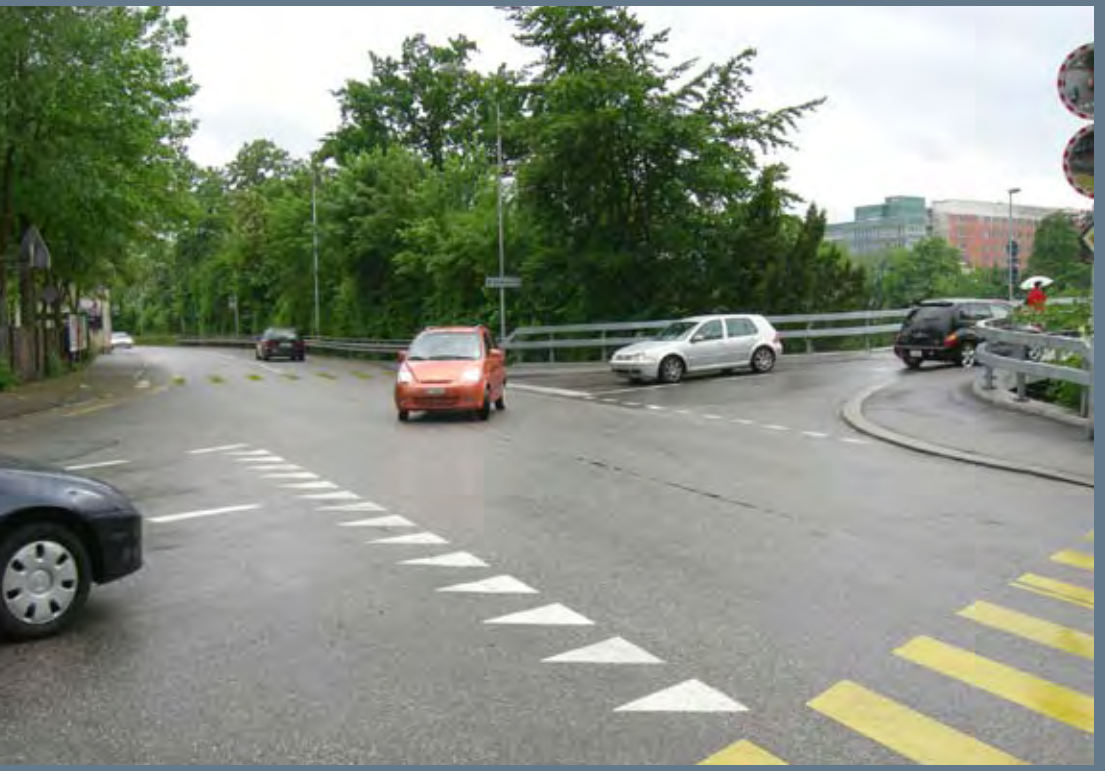
| Nr. | Bereich | Negativkriterien | Problematik<br>→ Massnahmenentypen (evtl. Massnahmenidee)<br>→ Massnahmeneaufwand | Priorität |
|---|---|---|---|---|
| 10.1. | Kreuzung Gösgerstrasse / Industriestrasse | B, H | ungenügende Sichtverhältnisse in die Gösgerstrasse und hohe Geschwindigkeiten führen zu Unsicherheiten und Konflikten zwischen ab- und einbiegenden Fahrzeugen<br>→ p, b (LSA, evtl. Kreuzungsgestaltung)<br>→ mittel bis gross | P1 |

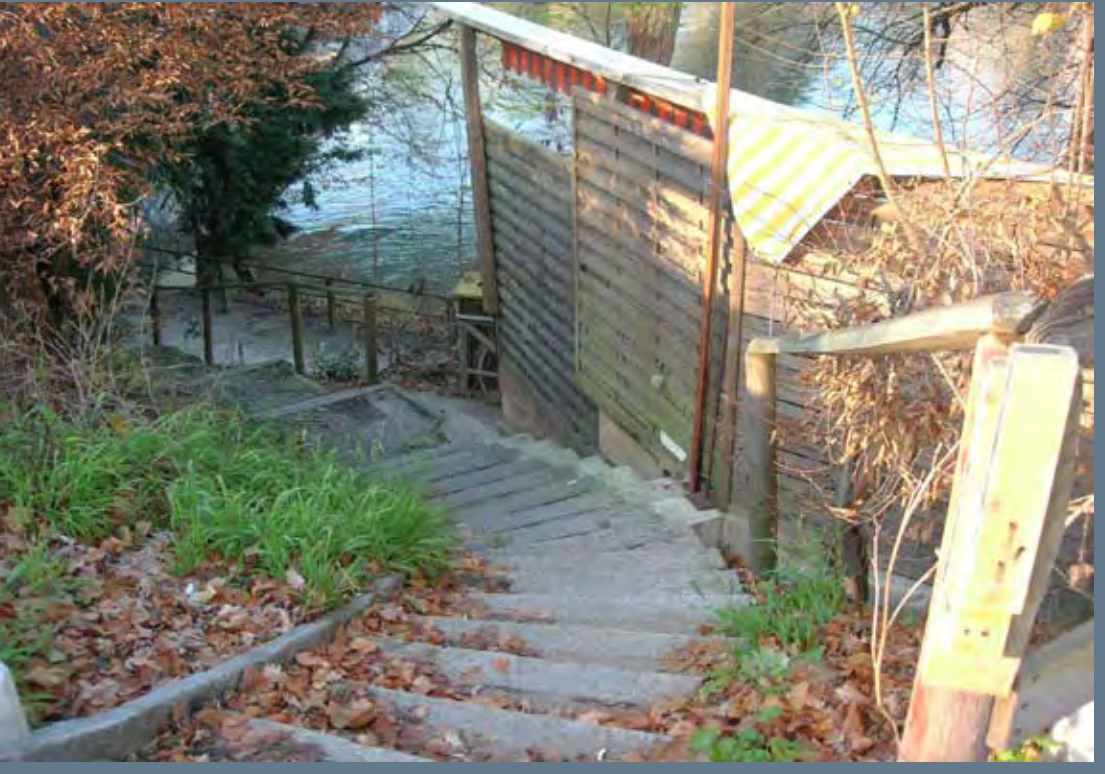
Treppe Gösgerstrasse - Aareweg

| Nr. | Bereich | Negativkriterien | Problematik<br>→ Massnahmenentypen (evtl. Massnahmenidee)<br>→ Massnahmeneaufwand | Priorität |
|---|---|---|---|---|
| 10.2. | Aareweg ab Trimbacherbrücke / Treppe Aareweg - Gösgerstrasse | A, D | Treppe neben der Trimbacherbrücke führt direkt vom Fussgängerstreifen Gösgerstrasse zum Aareweg hinab, direkte Alternative zur ca. 5 m entfernten Rampe; Treppe in baulich schlechtem Zustand, teils fehlendes Geländer und fehlende Treppenbeleuchtung<br>→ g, b<br>→ mittel bis gross | P2 |

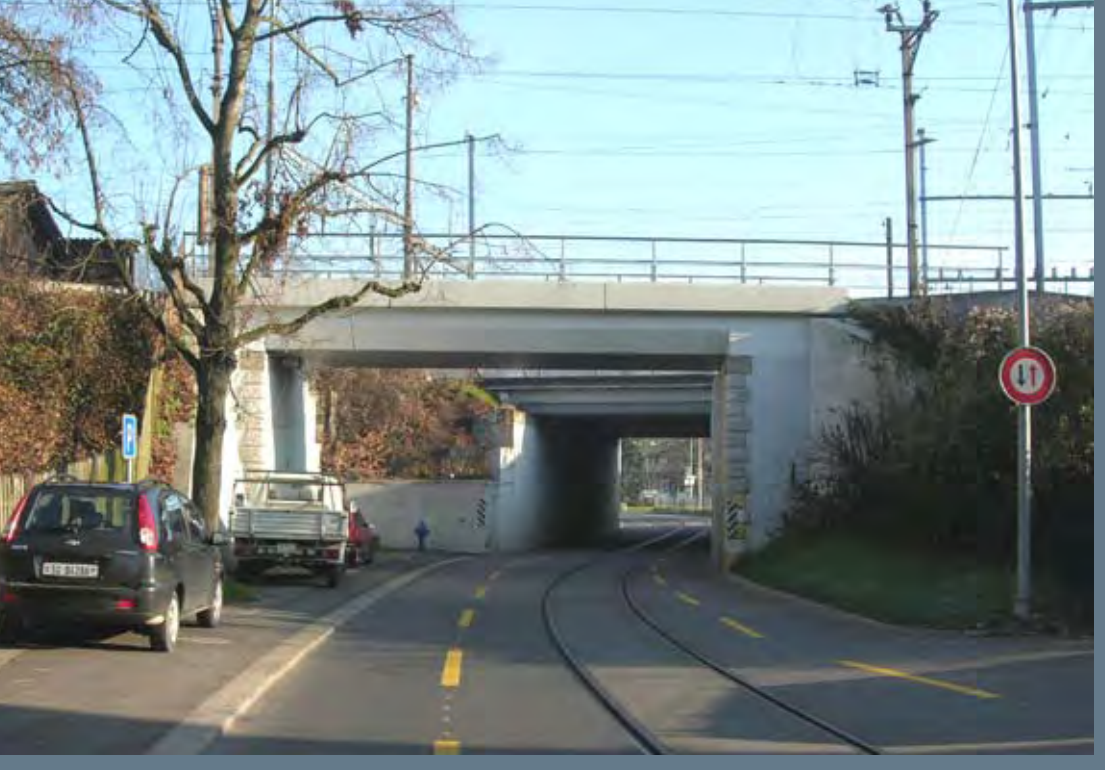
| Nr. | Bereich | Negativkriterien | Problematik<br>→ Massnahmenentypen (evtl. Massnahmenidee)<br>→ Massnahmeneaufwand | Priorität |
|---|---|---|---|---|
| 10.5. | Industriestrasse | A, B, C, F, H | hohe Geschwindigkeiten, Beleuchtung zu schwach, ungenügende Firmensignalisation verursacht LW-Suchenverkehr (Stop-and-go) und führt zu Behinderungen, nur abschnittsweise Markierung von Velostreifen, Seitenbereiche (kleine Sitzzecke, Bereiche neben längs verlaufendem Gleis) teils ungepflegt<br>→ p, b, v (Massnahmen für den Langsamverkehr, ÖV)<br>→ gering bis gross | P2 |

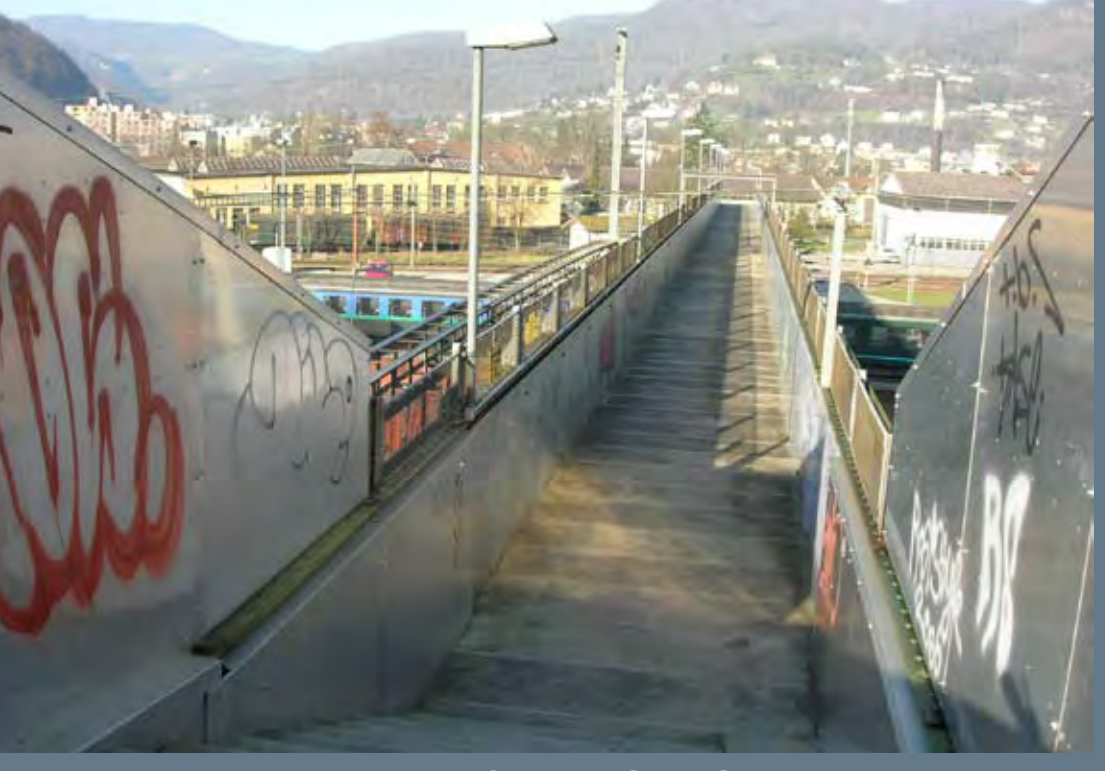
Fussgängerüberführung SBB-Gleise Industriequartier

| Nr. | Bereich | Negativkriterien | Problematik<br>→ Massnahmenentypen (evtl. Massnahmenidee)<br>→ Massnahmeneaufwand | Priorität |
|---|---|---|---|---|
| 10.11. | Fussgängerüberführung SBB-Gleise | A, B, C, D, H | alternative Fusswegverbindung (Wegerecht der Stadt über SBB-Betriebsgelände) zwischen rechter Aareseite und Industriequartier / Aareweg / Trimbach; Verbindung teils unbekannt, unklare Signalisation von der Seite Industriestrasse bezüglich Nutzungserlaubnis, schwache Beleuchtung, auch tagsüber unattraktiv und teils ungepflegt, uneinsehbare Bereiche jeweils bei den Auf-/Abgängen, Velostellplätze (privat) bei den Aufgängen in schlechtem Zustand (veraltet, fehlende Sicherungsmöglichkeiten)<br>→ g, b (Aufwertung)<br>→ gering bis gross | P2 |

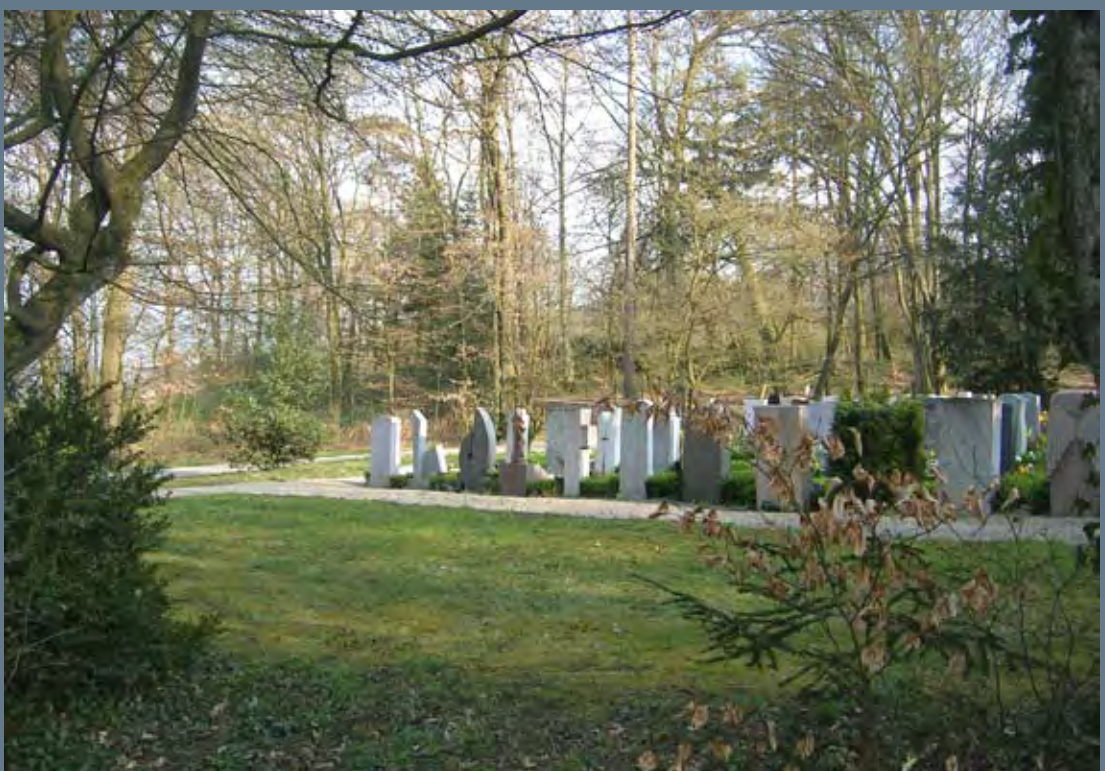
| Nr. | Bereich | Negativkriterien | Problematik<br>→ Massnahmenentypen (evtl. Massnahmenidee)<br>→ Massnahmeneaufwand | Priorität |
|---|---|---|---|---|
| 8.1. | Friedhof Meisenhard | B, X | Waldriedhof, wird auch als Spazierweg genutzt, hügelige Topografie und teils dichte Beplanzung behindern Sichtverhältnisse, bestimmte Grabanlagen liegen versteckt, Angst vor Überfällen insbesondere bei älteren Friedhofsbesuchenden (Überfälle, auch tagsüber), einsame, unübersichtliche Bereiche, Autounfälle<br>→ g, s (Lichten / Rückschnitt der Beplanzung, Überwachung)<br>→ gering bis mittel | P2 |
