# Sicherheitsrelevante Bereiche in der Stadt Olten

# Bestandeskatalog

## Gebiet 3 - Schützenmatt / Altmatt

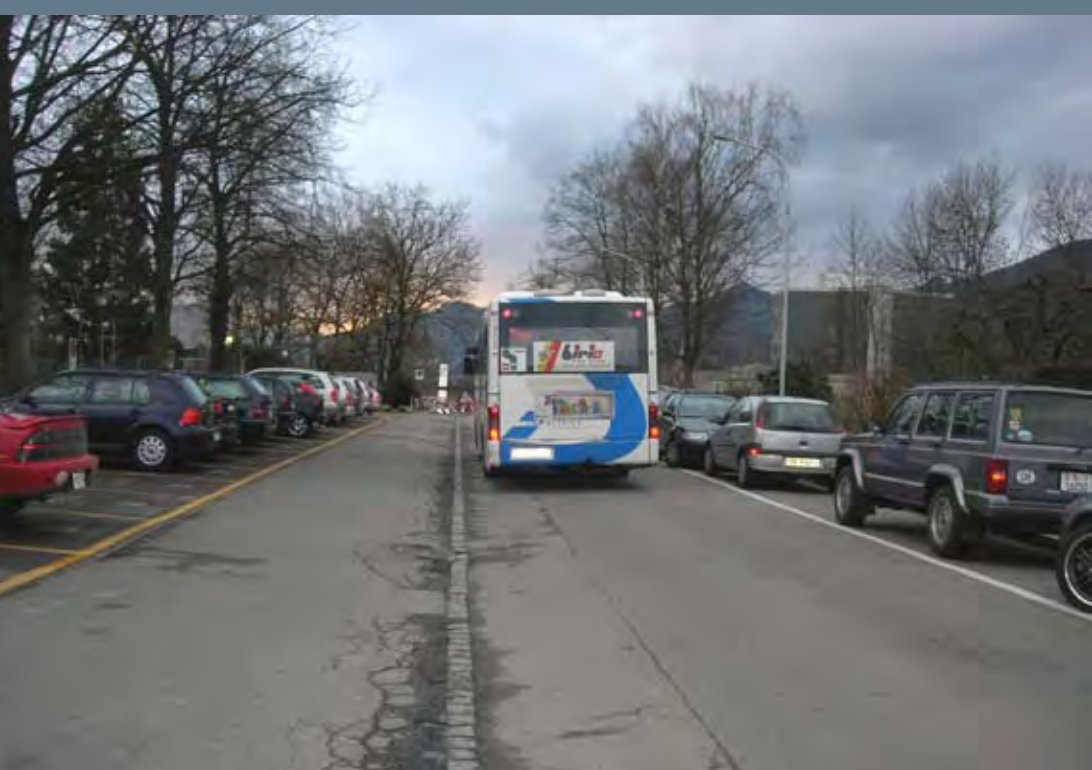
| Nr. | Bereich | Negativkriterien | Problematik<br>→ Massnahmentypen (evtl. Massnahmenidee)<br>→ Massnahmenaufwand | Priorität |
|---|---|---|---|---|
| 4.3. | Sportstrasse | H, X | Geschwindigkeiten (T30-Zone) insbesondere zu Trainingsbeginn und Sportanlässen hoch (Parkierungsverweh), dann hohe Verkehrsbelastung, Begegnungsfall Bus/Pw führt zum Ausweichen aufs Trottoir (Randstein zugunsten Senkrechtparkierung bei der Eisshalle abgesehen)<br>→ v, b, g<br>→ mittel bis gross | P1 |

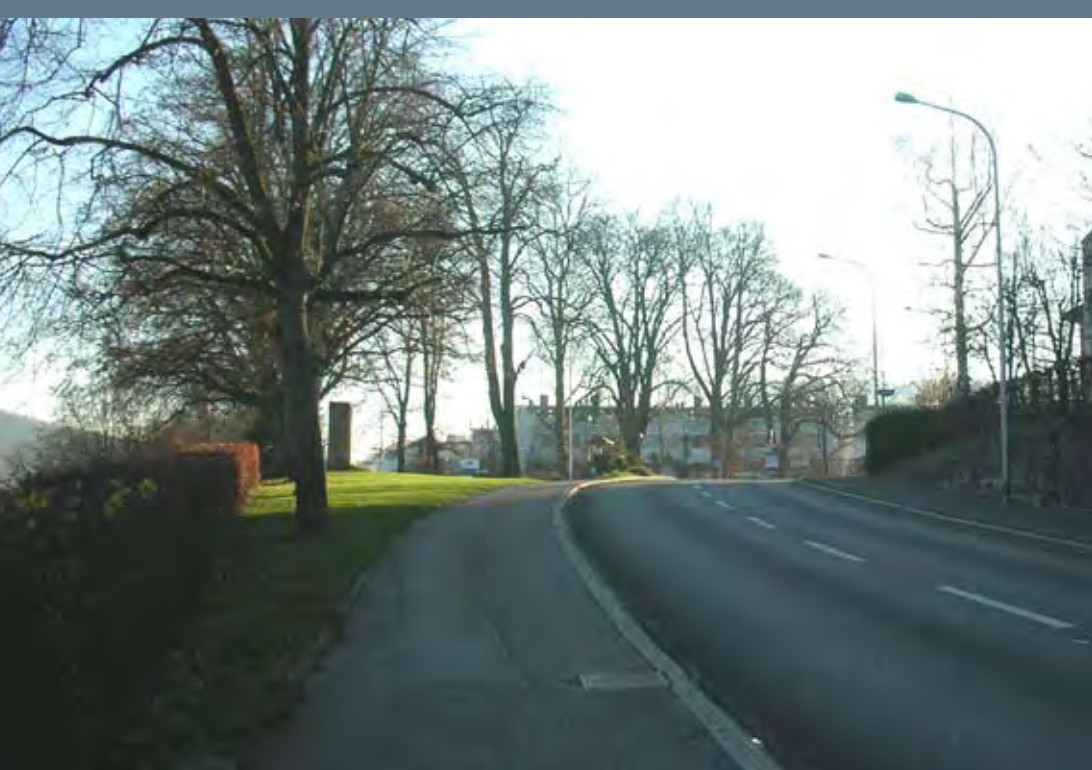
| Nr. | Bereich | Negativkriterien | Problematik<br>→ Massnahmentypen (evtl. Massnahmenidee)<br>→ Massnahmenaufwand | Priorität |
|---|---|---|---|---|
| 4.4. | Hausmatt | H | Geschwindigkeiten hoch, kein T30-Zonen-Charakter, Hausmatt-rain bis zur Kreuzung Rutligweg relativ steil, Abbiegebeziehung stadtauswärts in Rutligweg für Velofahrende unklar und unsicher, Querungsmöglichkeiten für Zufussgehende im Kreuzungsbereich beschränkt<br>→ b, g, v<br>→ mittel bis gross | P1 |

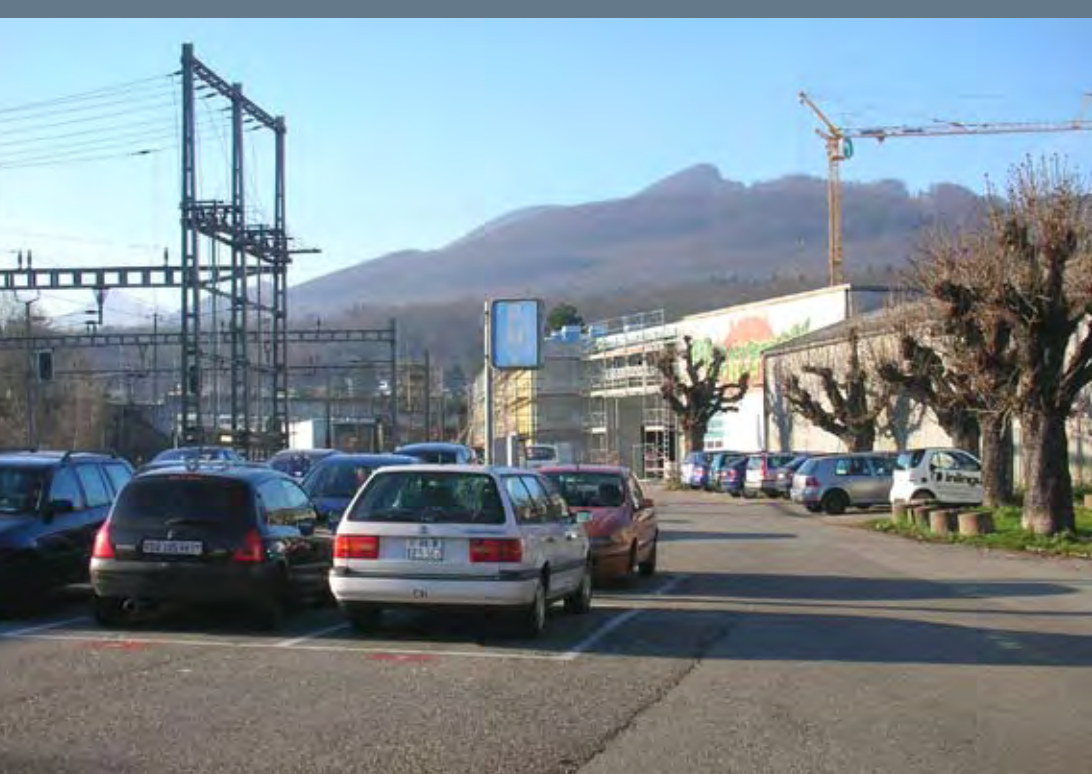
Parkplatz Bahnhof Hammer

| Nr. | Bereich | Negativkriterien | Problematik<br>→ Massnahmentypen (evtl. Massnahmenidee)<br>→ Massnahmenaufwand | Priorität |
|---|---|---|---|---|
| 3.8. | Parkplatz<br>Bahnhof<br>Hammer | A | unbeleuchteter Parkplatz<br>→ g<br>→ mittel | P1 |

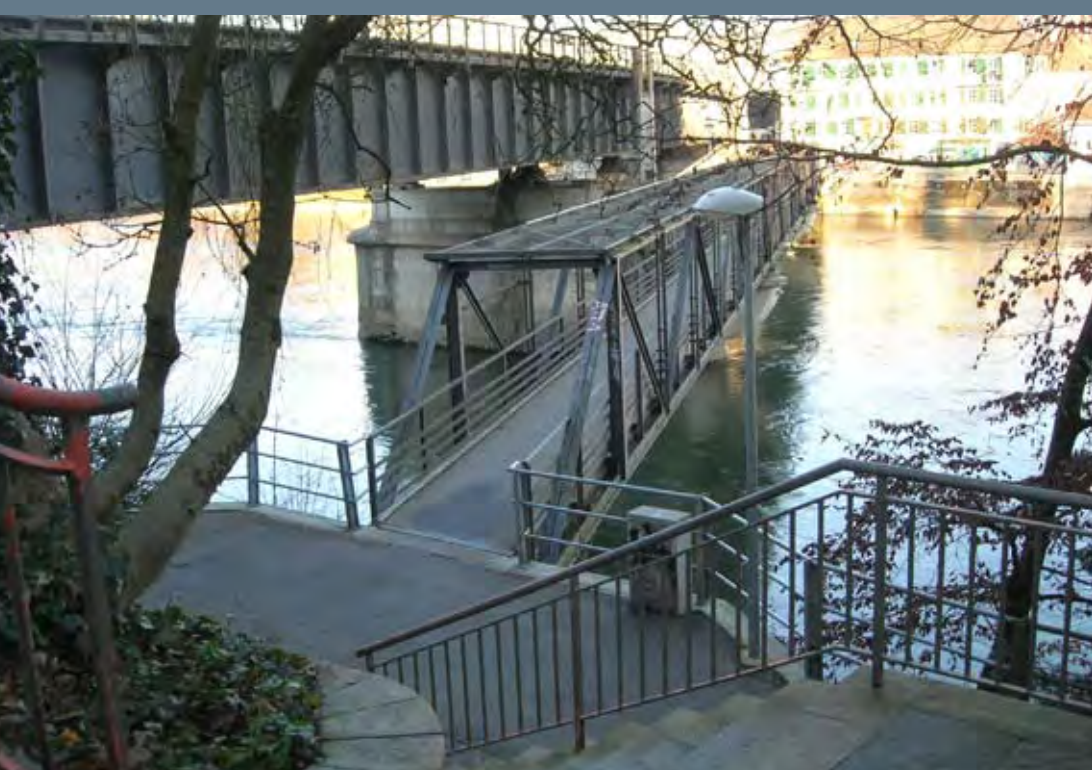
Gäubahnbrücke und Treppe zur Aare vom Hinteren Steinacker

| Nr. | Bereich | Negativkriterien | Problematik<br>→ Massnahmentypen (evtl. Massnahmenidee)<br>→ Massnahmenaufwand | Priorität |
|---|---|---|---|---|
| 4.10. | Bereich<br>Gäubahnbrücke<br>/ Aareweg /<br>Treppenabgang | G | sozial heikler Raum, zeitweise Gruppierungen bedingstigen (Drogenversteck)<br>→ s, g<br>→ gering bis mittel | P1 |

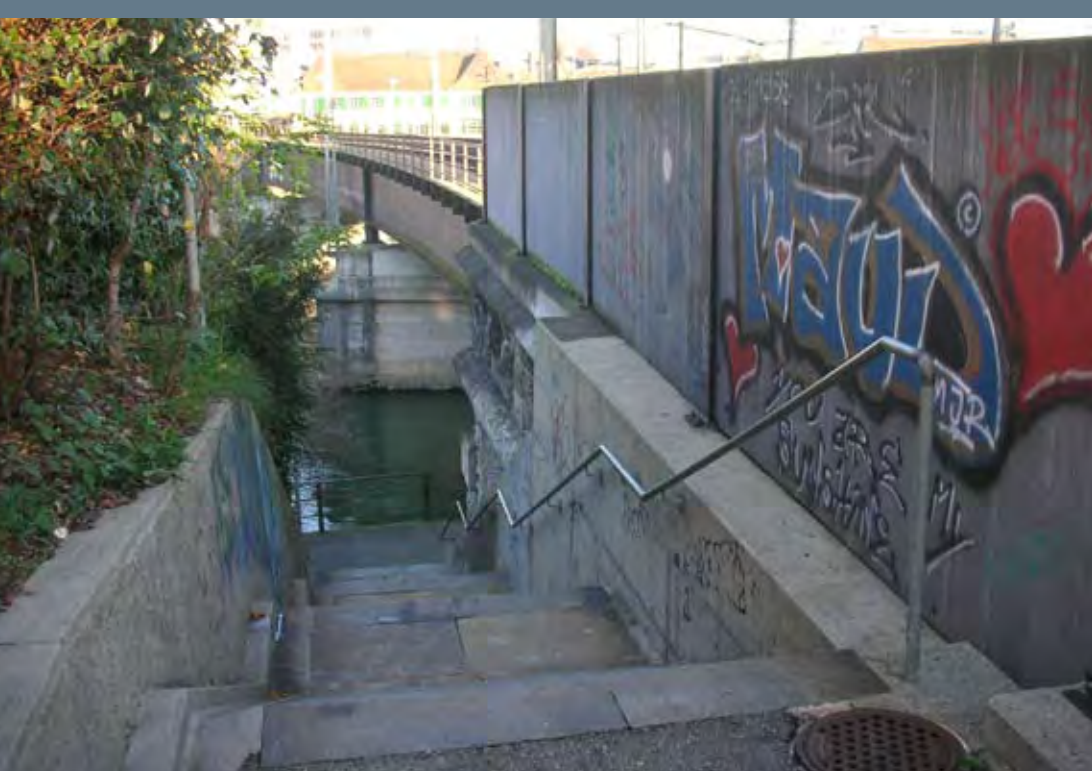
Treppe zur Aare vom Vorderen Steinacker

| Nr. | Bereich | Negativkriterien | Problematik<br>→ Massnahmentypen (evtl. Massnahmenidee)<br>→ Massnahmenaufwand | Priorität |
|---|---|---|---|---|
| 3.13. | Treppe zum<br>Aareweg | C, D | wichtige Verbindung zum Wohnquartier: einengende Raumverhältnisse durch Lärmschutzwand SBB, Lärm durch Güterzüge, etwas ungepflegt (Strafili)<br>→ p<br>→ gering | P3 |

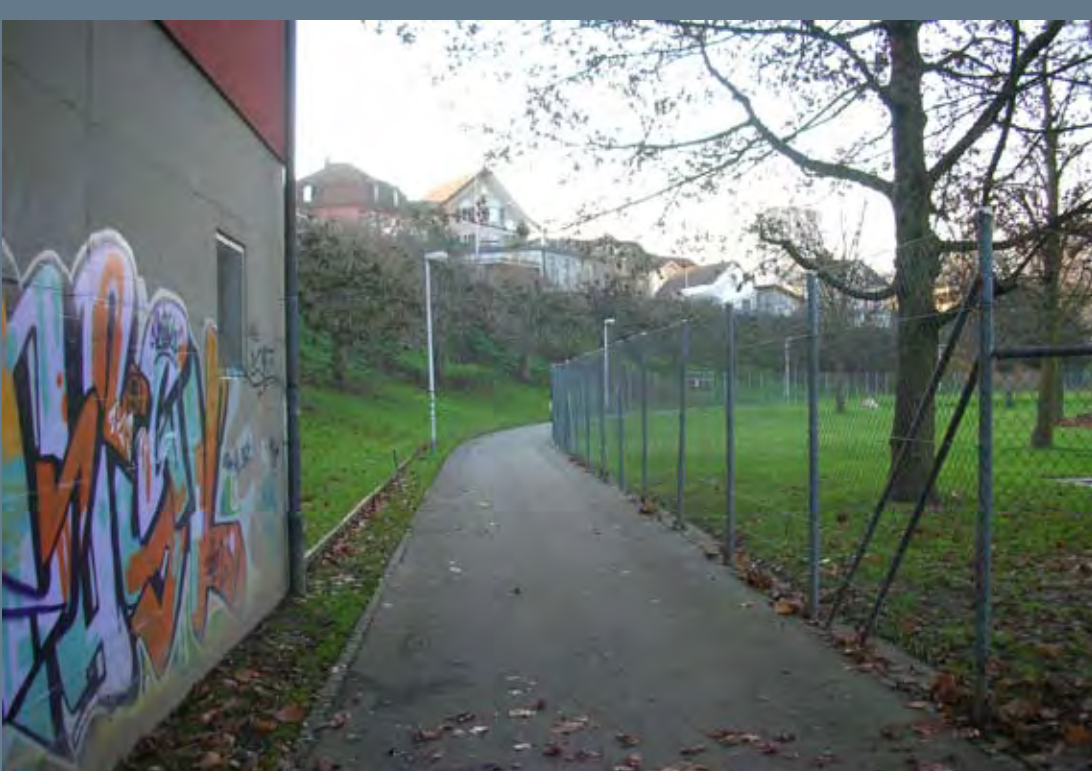
| Nr. | Bereich | Negativkriterien | Problematik<br>→ Massnahmentypen (evtl. Massnahmenidee)<br>→ Massnahmenaufwand | Priorität |
|---|---|---|---|---|
| 3.15. | Badweg | X | Fusswegverbindung entlang der Badi: in Abendstunden eher einsam, Büsche im Hang teils sichtbar behindernd (Kurvenbereich)<br>→ b, p<br>→ kurz bis gross | P1 |

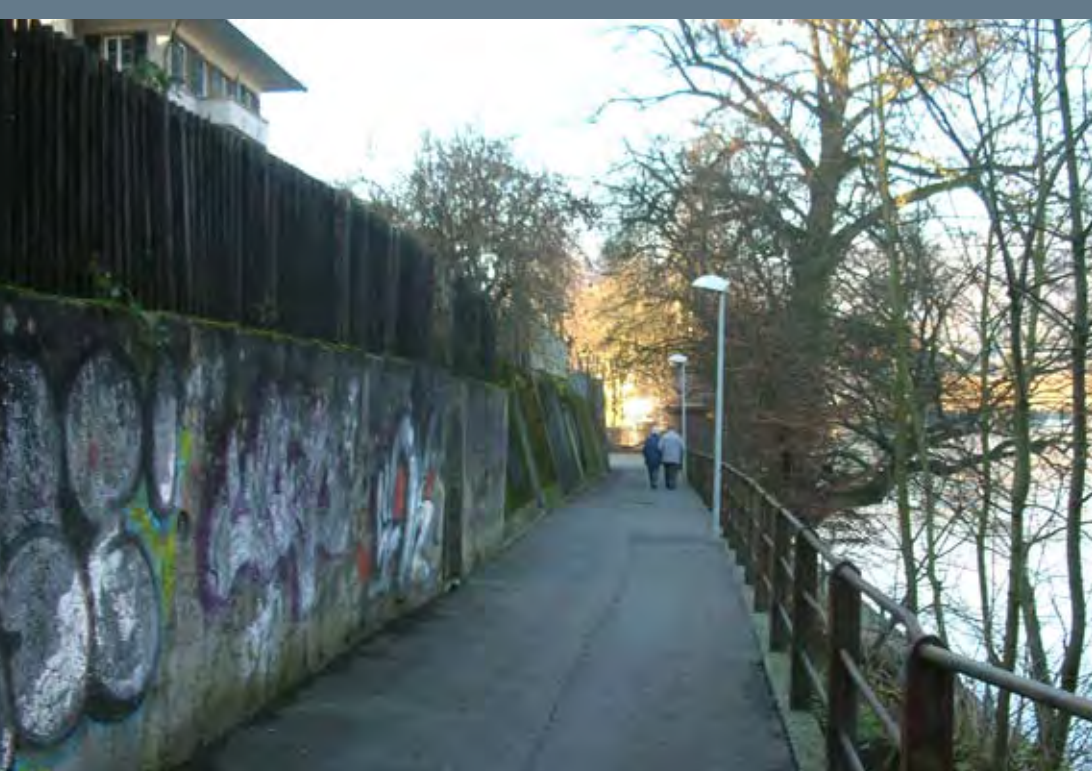
Aareweg Richtung Badi

| Nr. | Bereich | Negativkriterien | Problematik<br>→ Massnahmentypen (evtl. Massnahmenidee)<br>→ Massnahmenaufwand | Priorität |
|---|---|---|---|---|
| 3.14. | Ende Badweg<br>/ Aareweg /<br>Bootsverein | B, E, G | Bereich wird teils als Drogenversteck benutzt (Verstecke in Gebüsch), Übergang vom/zum Badweg wegen Hausecke schlecht einsehbar<br>→ s, b (Zaun zurücksetzen)<br>→ gering | P1 |

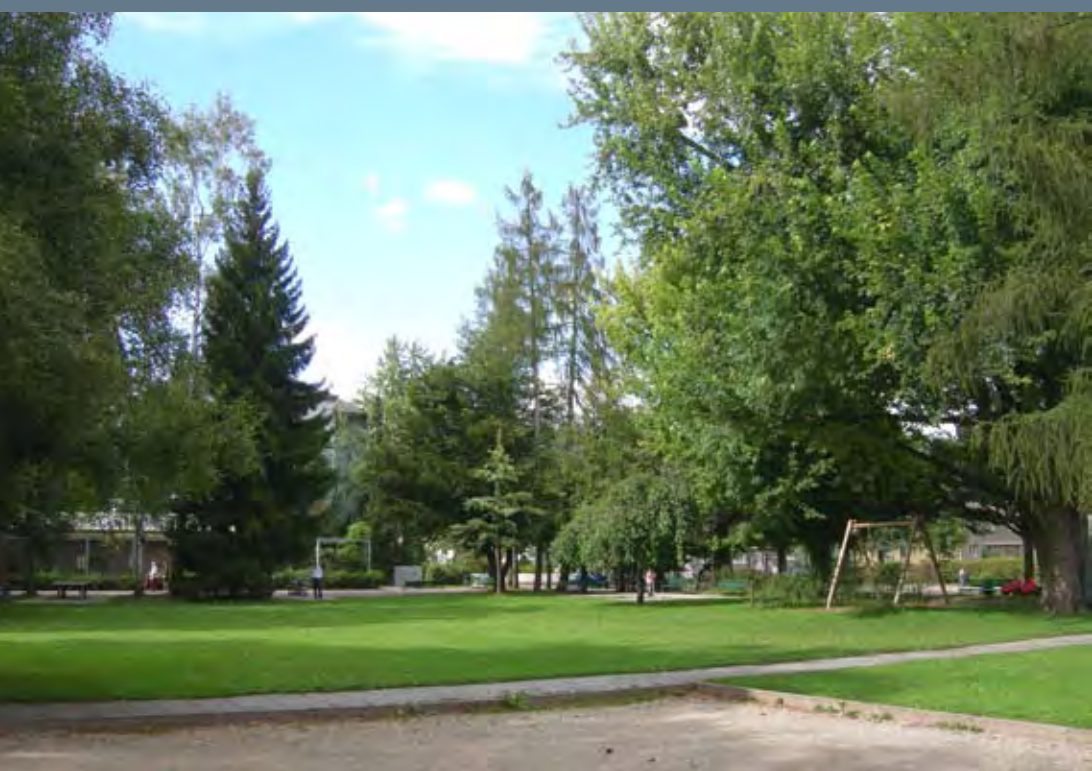
Vögelgarten

| Nr. | Bereich | Negativkriterien | Problematik<br>→ Massnahmentypen (evtl. Massnahmenidee)<br>→ Massnahmenaufwand | Priorität |
|---|---|---|---|---|
| 5.4. | Vogelgarten | A, D, G | beliebter Treff für Familien und Jugendliche (z.B. in den Abendstunden im Bereich der Völieren), aber: Beleuchtung zu schwach – ungenügend entlang des Vogelgartens (entlang Eingebirg, und Pfaffenweg) und beim Mittelweg, teils dichte sichtbar behindernde Bepflanzung (Sträucher, Büsche) in Randbereichen der Parkanlage, ungepflegte Bereiche, teils Beschädigungen an Völieren<br>→ p, g, s (Rückschnitt Bepflanzung (Sichtverhältnisse gewährleisten), Beleuchtung verbessern insb. Querverbindung)<br>→ gering bis mittel | P1 |
