## ***Sicherheit in Olten***

*Erhebung sicherheitsrelevanter Orte in Olten*

*9. August 2007*

***Stadt Olten, Direktion Bau***

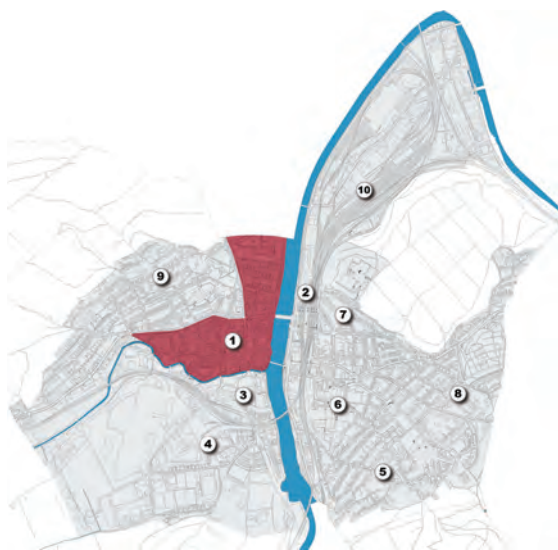
## 5.1 Gebiet 1 – Innenstadt / Hagmatt

- Zentrumsbereich / linksseitig der Aare, hohe Durchlässigkeit und gute Erreichbarkeit für den Langsamverkehr, kurze Distanz zum Bahnhof, aber beschränkte, unattraktive Verbindungen zum rechten Aareufer (Bahnhof)
- gemischte und heterogene Bebauungsstruktur, dicht und kompakt (kleine bis grossformatige, neue bis historische (Altstadt) Gebäudetypen), im nördlichen Bereich teils starke Durchgrünung
- Nutzungsmix (Verkauf, vielseitige kulturelle Angebote, Büros, Dienstleistungen, Wohnen), im südlichen, zentralen Bereich vorrangig publikumsintensive Nutzungen - im nördlichen Bereich Spital und vorrangig Wohnnutzung
- stark verkehrsbelastete Strassenräume (Basler- und Frobургstrasse, Kirch- und Mühlegasse) und Plätze (ruhender Verkehr insbesondere: Munzinger- und Klosterplatz, Amtshausquai)

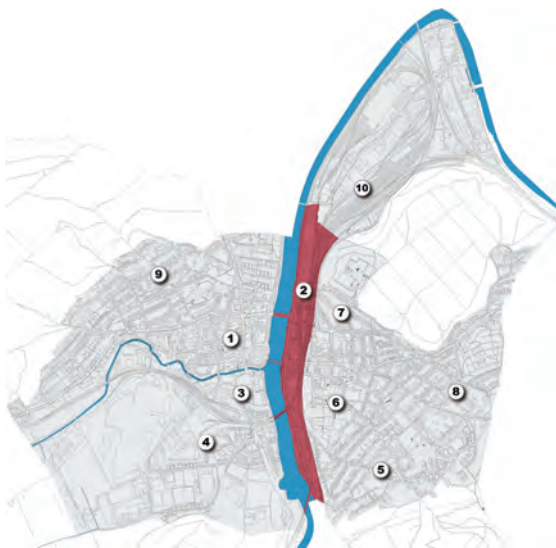
## 5.2 Gebiet 2 – Bahnhof / Aareraum

- entlang des rechten Aareufers, starke Trennwirkung durch Aare, Gleisanlagen, Aarburger-/ Gösgenstr. und eingeschränkte Anbindung zu benachbarten Quartieren, sehr gute ÖV-Erschließung
- gemischte, um den Bahnhof dichtere, heterogene Bebauungsstruktur (Neu- und Altbauten)
- Nutzungsmix (Einkauf, Büros, Dienstleistung, Wohnen, Freizeit), Naherholungsbereiche am Aareufer
- sehr eingeschränkte Durchlässigkeit und Zugänglichkeit für den Langsamverkehr, unattraktive Unterführungen, ungenügende und unattraktive Aarequerungen
- starke Belastung durch den motorisierten Verkehr (Unterführungsstrasse, Bahnhofquai, Postplatz, Aarburgerstrasse, Bahnhofbrücke)

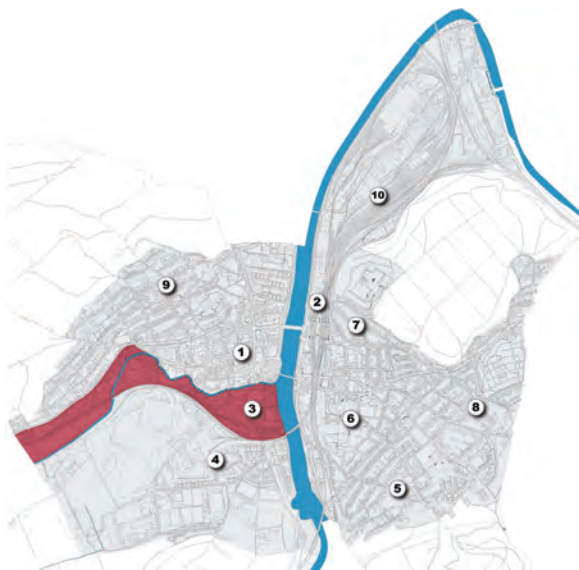
### 5.3 Gebiet 3 – Schützenmatt / Altmatt

- südlich der Solothurnerstrasse, entlang der Dünnern bis zur Aare, Trennwirkung von Dünnern und Gäubahndamm zum Entwicklungsgebiet Olten SüdWest, gute ÖV-Erschliessung (Bahnhof Hammer), beschränkt ausgebaute, sehr unattraktive Langsamverkehrsverbindungen (Stationsstrasse)
- heterogene Bebauungsstruktur, vorrangig grosse Industrie- und Gewerbebauten
- vorrangig Industrie, etwas Büro- und Dienstleistungen, kulturelle Angebote (Kulturhaus Schützenmatt, Reithalle, Färbi) und Naherholungsgebiete bei der Aare (Schwimmbad, Schützenmatt) sowie Dünnern-/Gheidgebiet, beschränkte öffentliche Nutzungen (Stadtarchiv, Werkhof)
- grosses Entwicklungspotential (Bereich Rötzmatt entlang Gäubahndamm zum Bahnhof Hammer, entlang Dünnern (zur Naherholung))

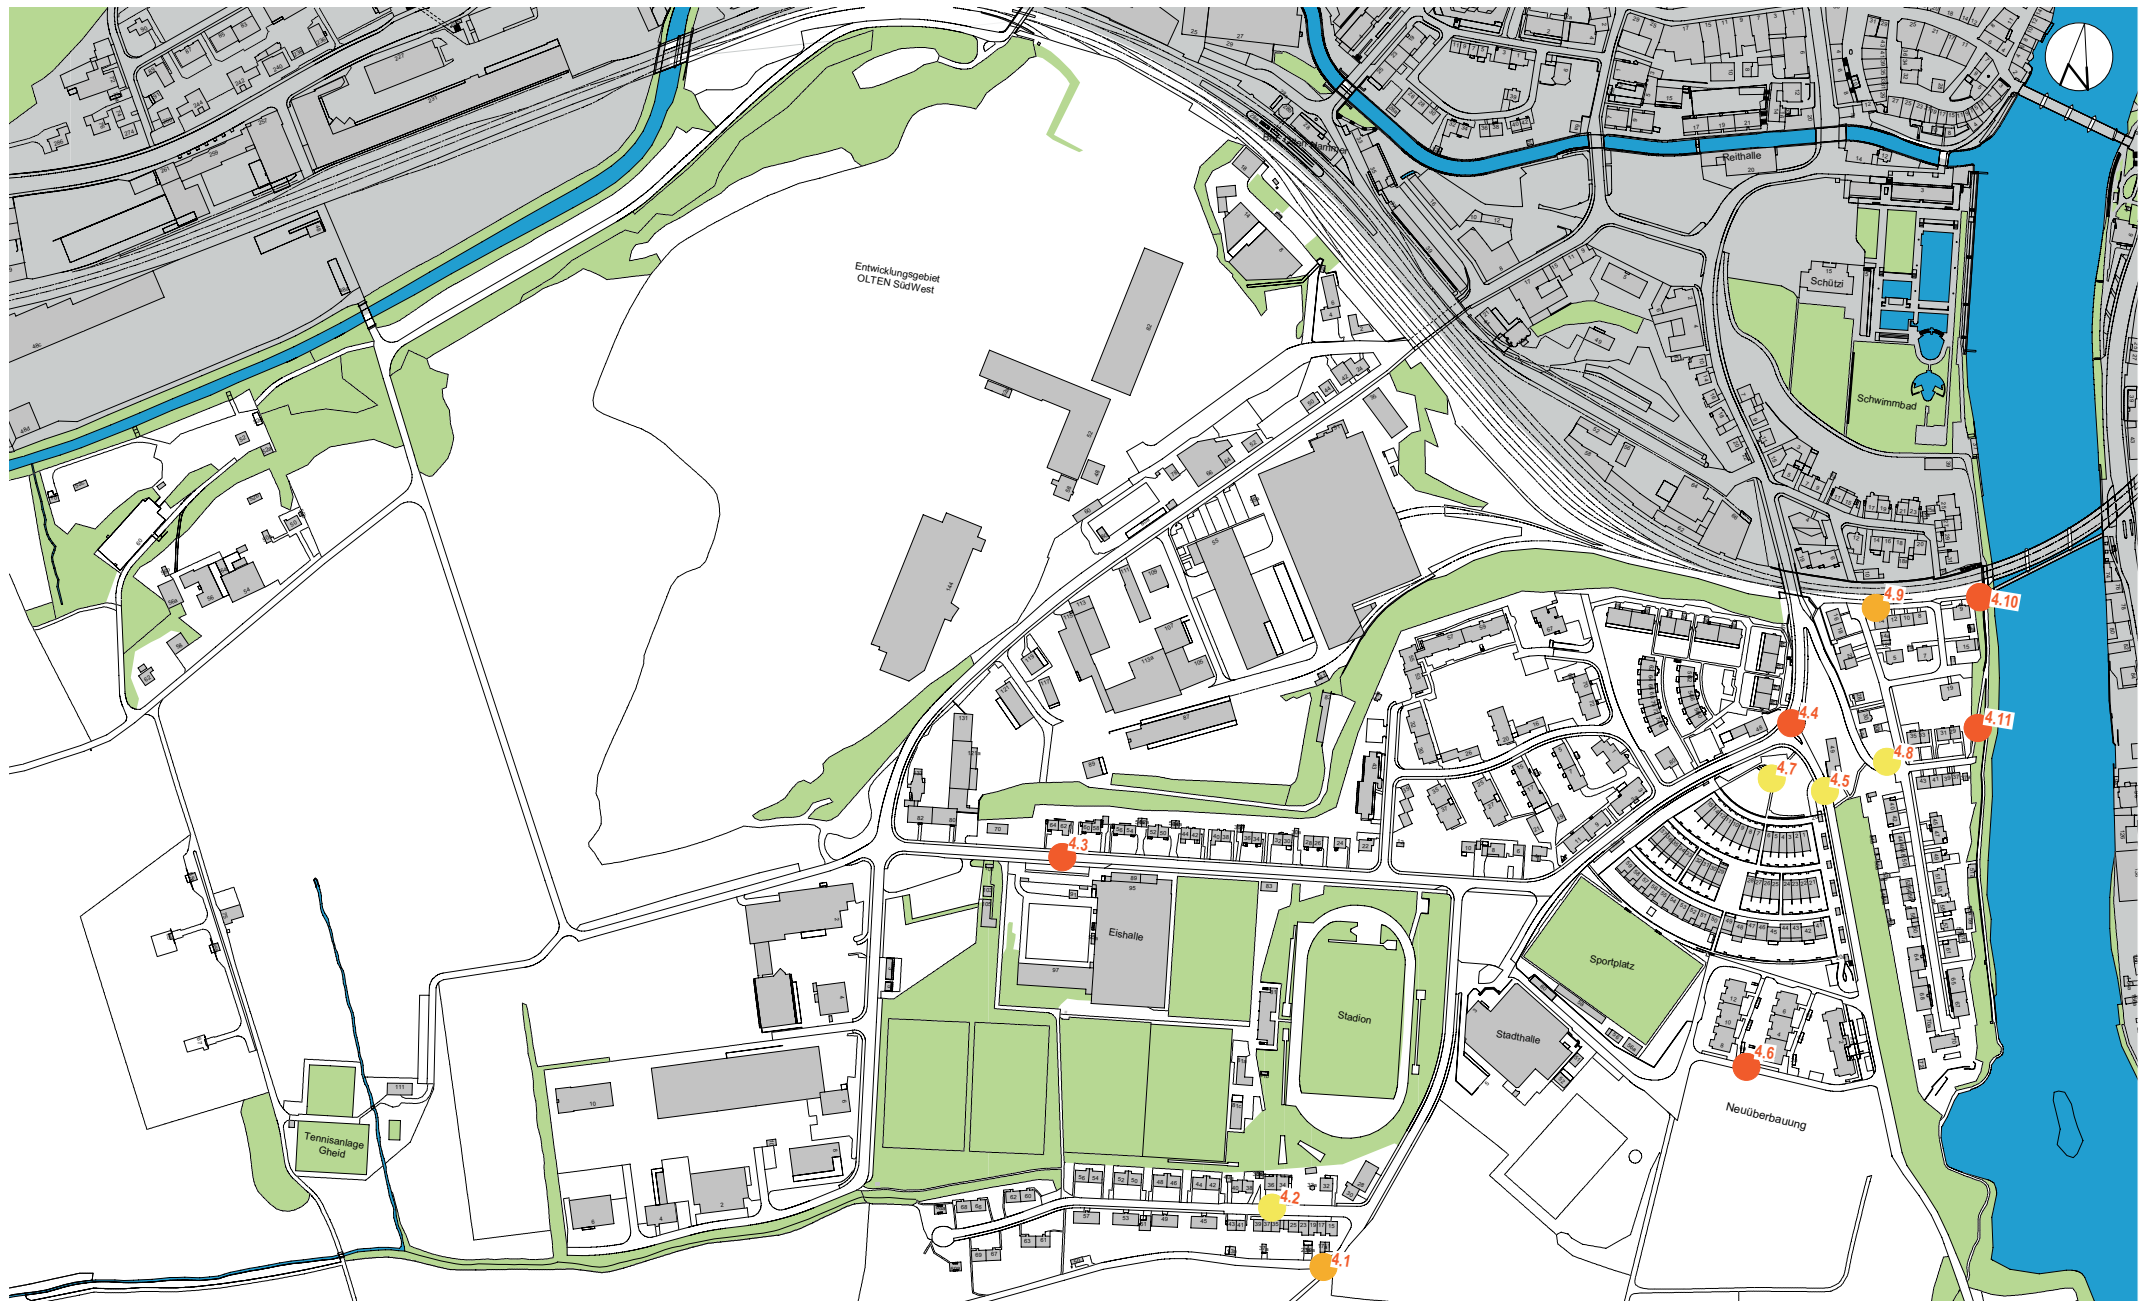
Sicherheit in Olten  
**Konfliktplan Gebiet 4**  
 Kleinholz

| Nr. | Bereich | Negativ-<br>kriterien | Problematic<br>→ Massnahmentypen (evtl. Massnahmenidee)<br>→ Massnahmenaufwand | Priorität |
|---|---|---|---|---|
| 4.11. | Rampe zum Hintere-<br>ren Steinacker | A, E | wichtige Wegverbindung für Velofahrende und Zufussgehende<br>zwischen Bahnhof/Aare – Wohnquartiere Hinterer Stein-<br>acker/Kleinholz: Weg relativ schmal, böschungsseitige Büsche<br>verdecken Beleuchtung → Unsicherheit, Brombeerranken be-<br>hindern Velofahrende<br><br>→ p, b (Büsche zurückschneiden, offenere Gestaltung)<br>→ gering bis gross | P1 |

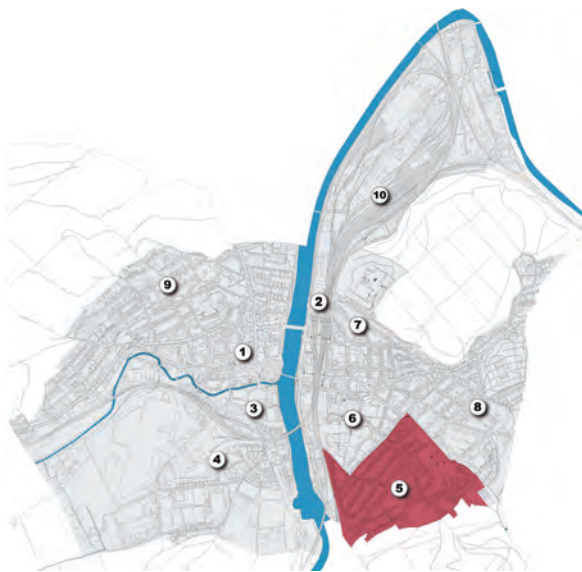
## 5.5 Gebiet 5 – Säli / Fustlig

- attraktives Quartier südlich bzw. südwestlich der Reiser- bzw. Engelbergstrasse, direkte Nähe zu Naherholungsgebieten (Säliwald, Vögelgarten) und Sälipark (Einkauf), gute ÖV-Erschliessung, aber in den Abendstunden ungenügendes ÖV-Angebot
- recht homogene Bebauungsstruktur (überwiegend Einzel- und Reihenhausbau, vereinzelt Geschosswohnungsbau), lockere Bebauung mit starker Durchgrünung
- Wohnnutzung vorherrschend, ergänzt durch Büro und Dienstleistungen, öffentliche Nutzungen: Schulen, Altersheim, Kirche
- hohe Durchlässigkeit, Zugänglichkeit für Zufussgehende, trennende Wirkung der Bahngleise und ungenügende Anbindung zum südlichen Aarebereich
- Belastung durch ortsfremden Schleichverkehr entlang Säli-, Reiser- und Gartenstrasse

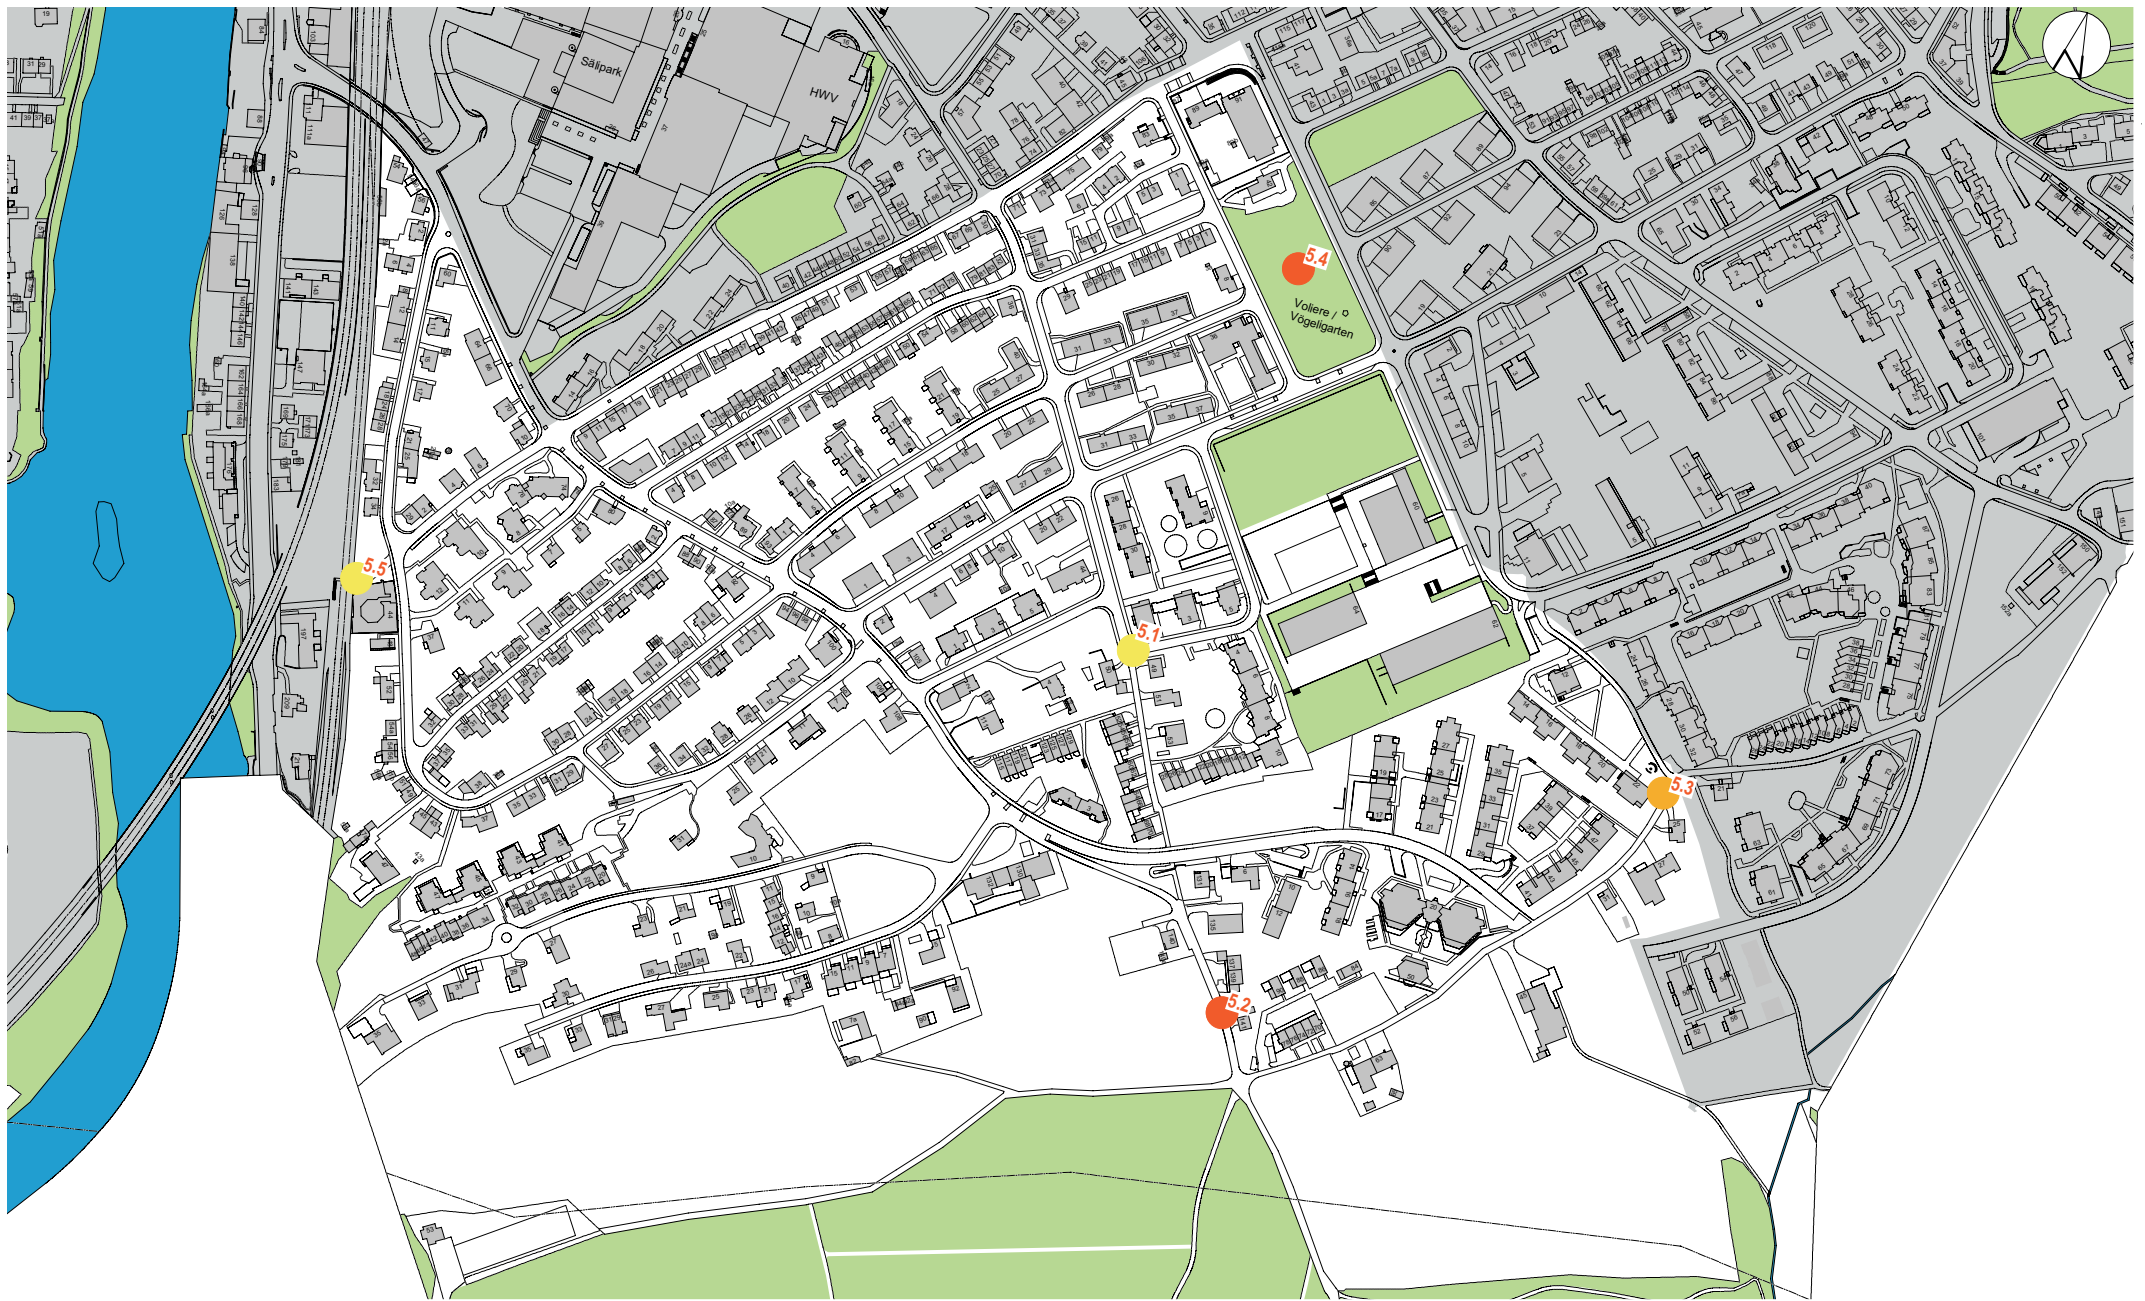
## Sicherheit in Olten Konfliktplan Gebiet 5

| Nr. | Bereich | Negativkriterien | <b>Problematik</b><br>→ Massnahmentypen (evtl. Massnahmenidee)<br>→ Massnahmenaufwand | Priorität |
|---|---|---|---|---|
| 5.4. | Vögelgarten | A, D, G | beliebter Treff für Familien und Jugendliche (z.B. in den Abendstunden im Bereich der Volieren), aber: Beleuchtung zu schwach - ungenügend entlang des Vögelgartens (entlang Engelbergstr. und Pfarrweg) und beim Mittelweg, teils dichte sichtbehindernde Bepflanzung (Sträucher, Büsche) in Randbereichen der Parkanlage, ungepflegte Bereiche, teils Beschädigungen an Voilieren<br>→ p, g, s (Rückschnitt Bepflanzung (Sichtverhältnisse gewährleisten), Beleuchtung verbessern insb. Querverbindung)<br>→ gering bis mittel | <b>P1</b> |
| 5.5. | FG-Passerelle / Sonneggstrasse | C, D, G, X | Querung der SBB-Gleise, alternative Querungsmöglichkeit zur Sälistrasse: unattraktiv, teils ungepflegt, einsam, fehlende Veloschieberille, nicht mit Kinderwagen befahrbar<br>→ p, b<br>→ gering bis gross | <b>P3</b> |

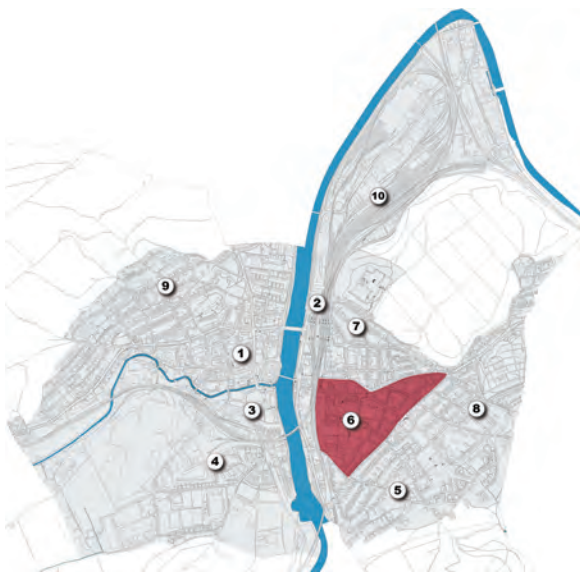
## 5.6 Gebiet 6 – Bifang

- zentrale, bahnhofsnahe Lage, gute ÖV-Erschliessung, teils unattraktive (ungenügend breite) Langsamverkehrsverbindungen (Tannwaldstrasse) und Querungen (Unterführungsstrasse - Velo)
- gemischte, teils dichte, heterogene Bebauungsstruktur (Blockrandbebauungen, grossformatige kommerzielle Bauten, Reihenhäuser, Geschosswohnungsbau, wenige Einfamilienhäuser)
- Nutzungsmix: Büro, Dienstleistungen, Einkaufszentren, Bildungseinrichtungen, Wohnen
- starke Belastung durch den motorisierten Verkehr (Unterführungsstr., Aarauerstr., Riggenbachstr.) mit Trennwirkung zu benachbarten Quartieren, Zusatzbelastung durch Einkaufszentrum
- teils noch labile Strukturen mit Entwicklungspotential im Bereich der Bahnanlagen

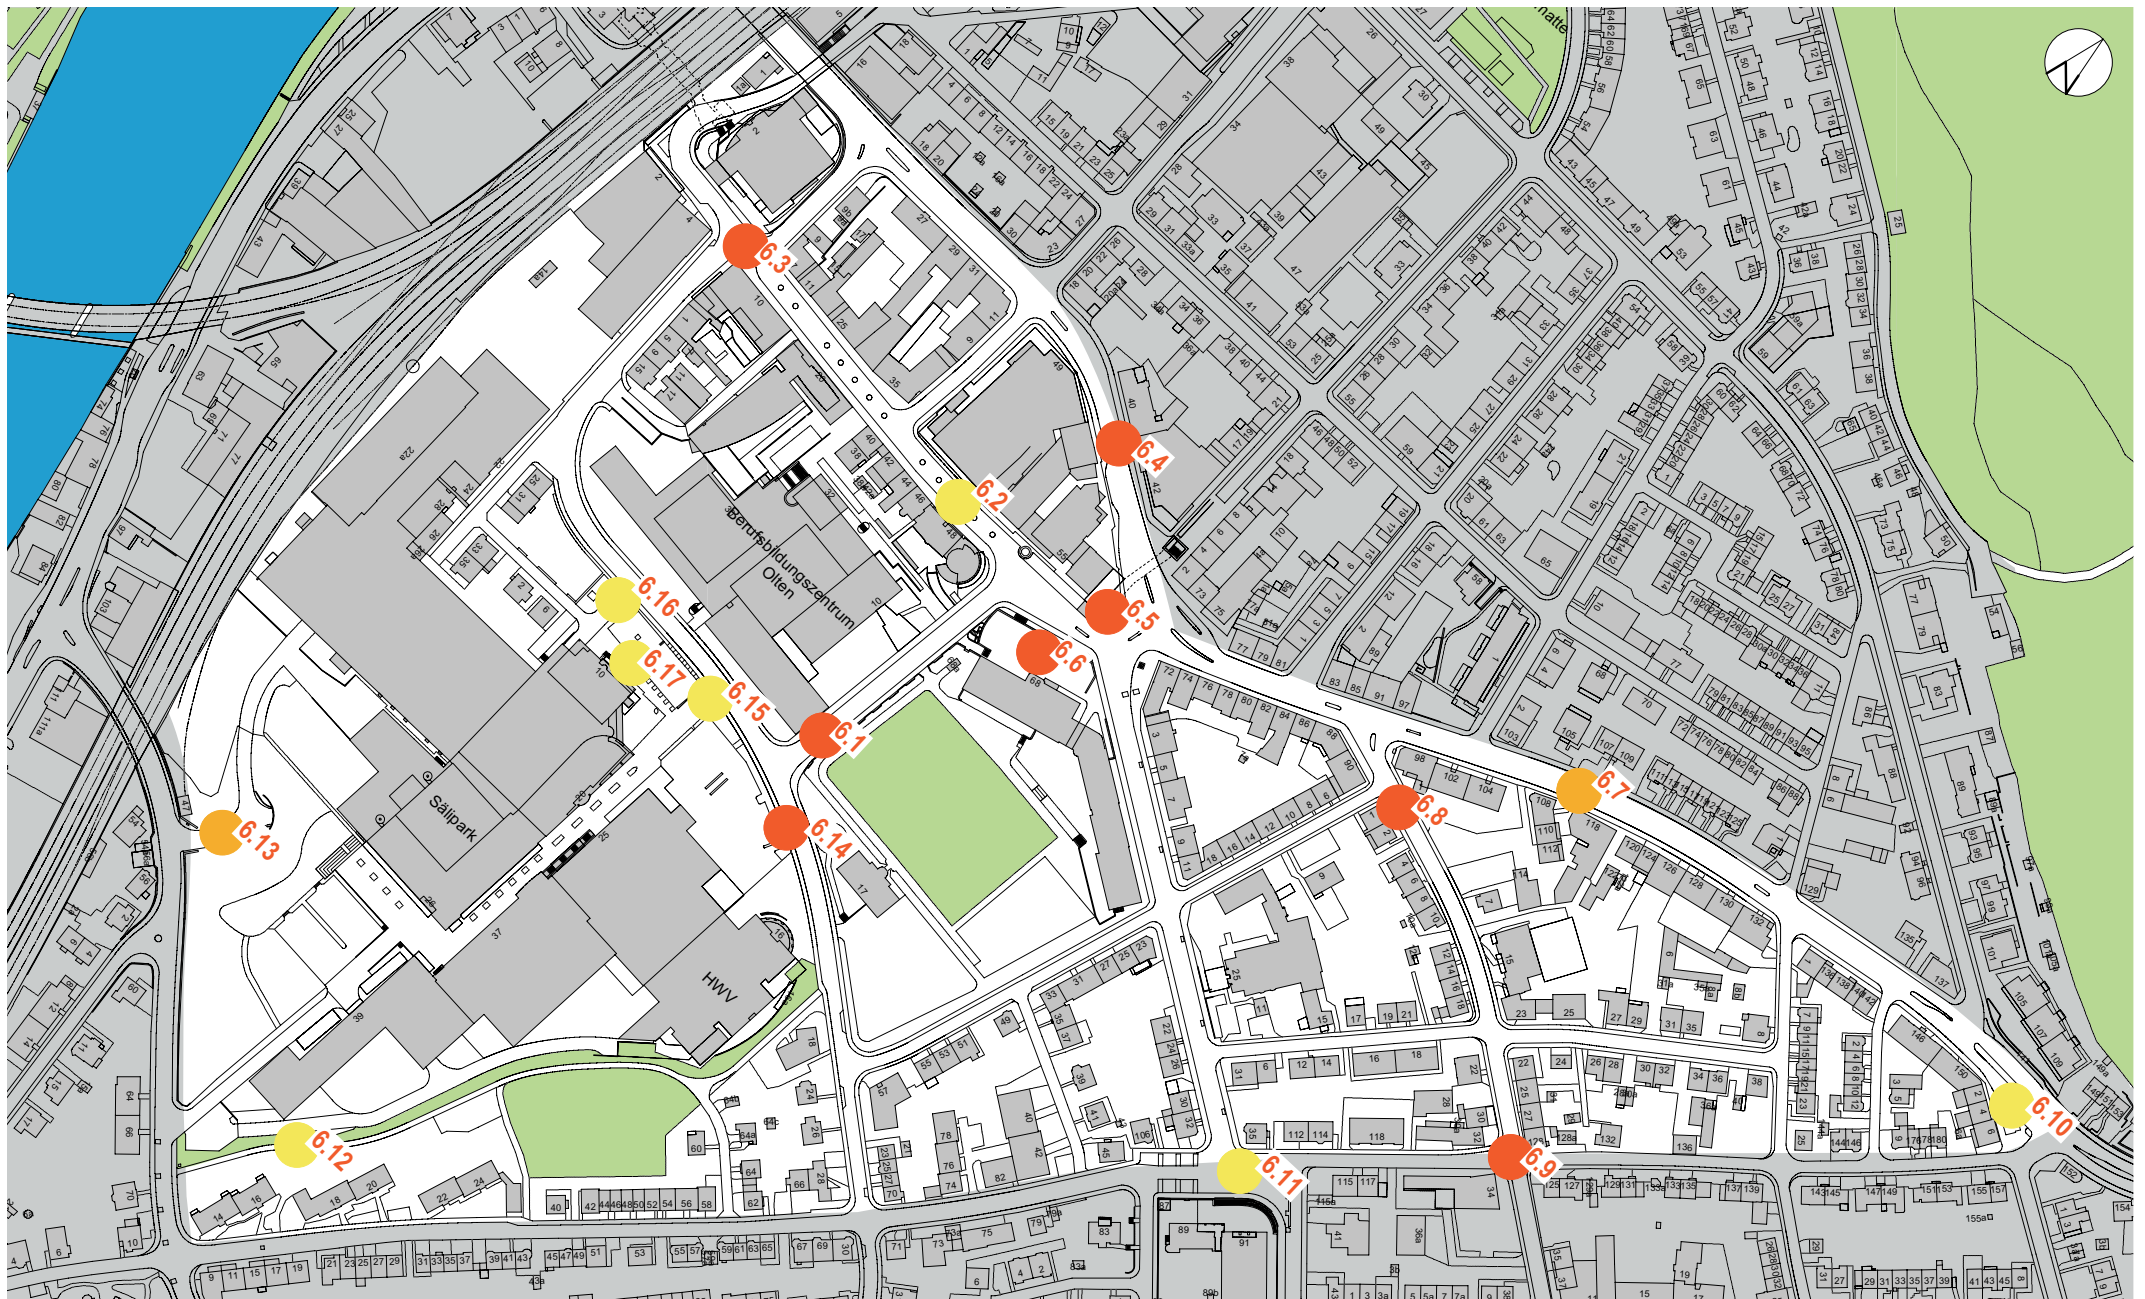
## Sicherheit in Olten Konfliktplan Gebiet 6

| Nr. | Bereich | Negativ-<br>kriterien | Problematic<br>→ Massnahmentypen (evtl. Massnahmenidee)<br>→ Massnahmenaufwand | Priorität |
|---|---|---|---|---|
| 6.17. | Vorbereich / Eingang Hotel Arte | E, X | fehlender separater Zufahrtsbereich für Hotelbusse: Konflikt bezüglich Platzbedarf / Nutzungsüberlagerung durch Zufussgehende und platzbeanspruchende Busse (Hotelgäste), Behinderung Zufussgehender<br><br>→ g, b<br>→ mittel bis gross | P3 |

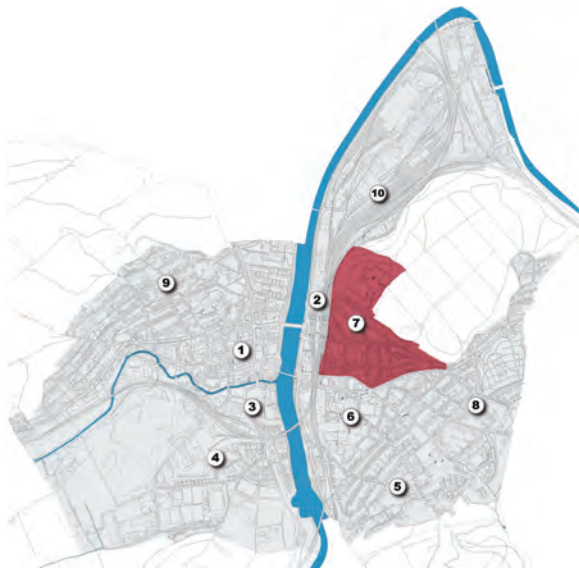
## 5.7 Gebiet 7 – Hardfeld

- attraktives Quartier nördlich der Unterführungs-/Aarauerstrasse, direkte Nähe zum Nacherholungsgebiet (Hardwald), Bahnhof und ÖV, weniger attraktive Anbindung zur Aare (Bahnhofunterführungen, SBB-Passarelle Industriequartier)
- heterogene Bebauungsstruktur, relative kleinteilige, relativ lockere Bebauung (Reihen- und Einzelhäuser, Geschosswohnungsbau) mit starker Durchgrünung, städtisch dicht (Neuhardstrasse, Parkhaus)
- vorwiegend attraktive Wohnnutzung, wenig Einkauf, Büro und Dienstleistungen, Kantonsschule
- hohe Durchlässigkeit und gute Zugänglichkeit für Zufussgehende
- Belastung durch den motorisierten Verkehr (Tannwaldstrasse, Aarauerstrasse, Geissfluhweg und Martin Distelstrasse (Schleichverkehr))

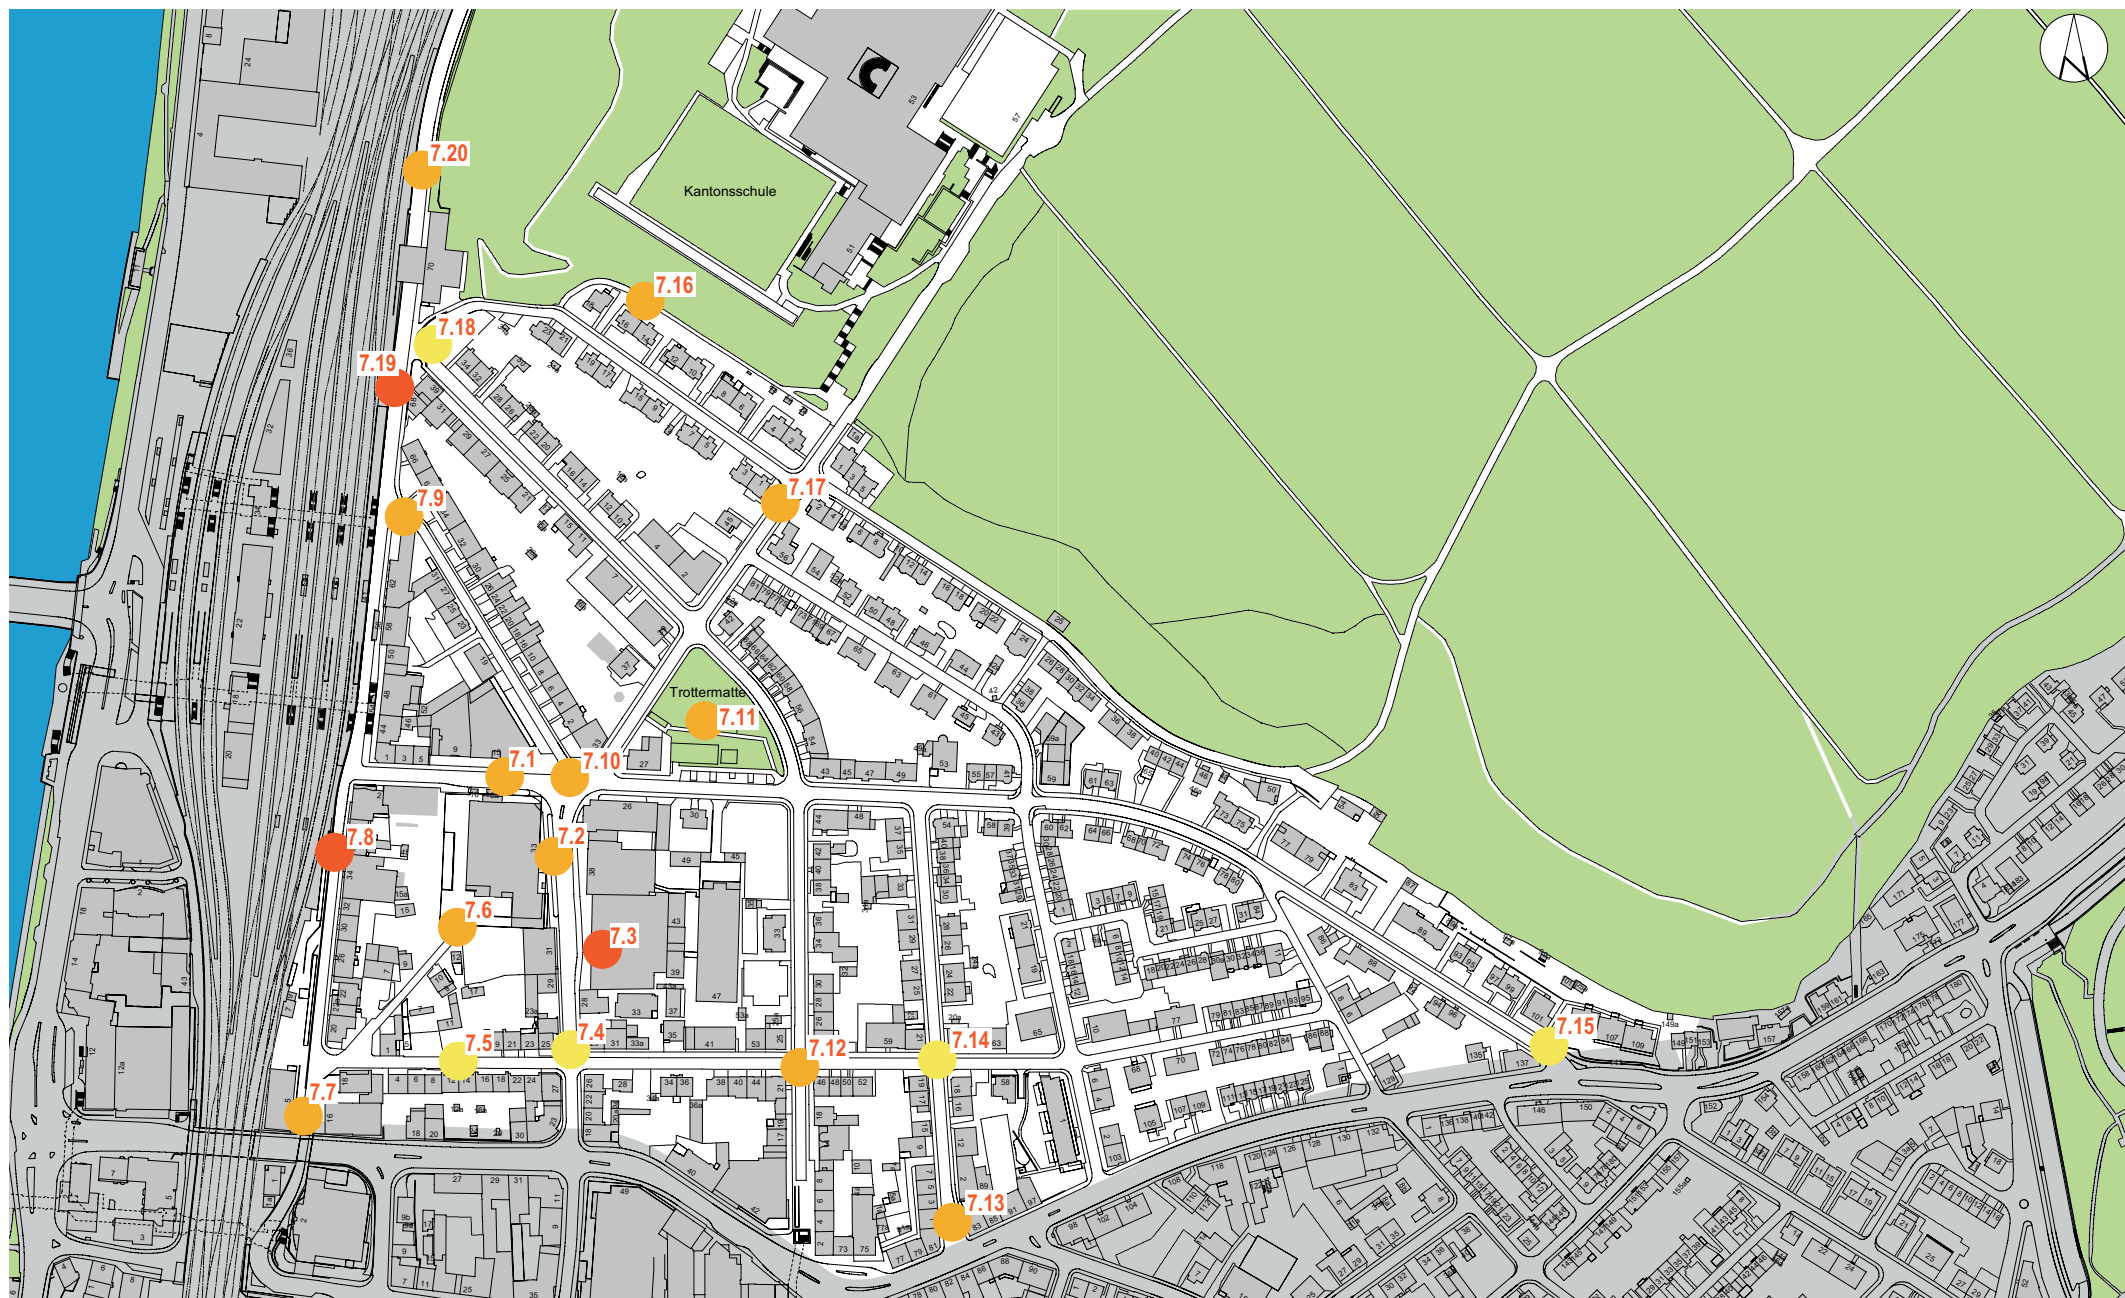
## Sicherheit in Olten Konfliktplan Gebiet 7

| Nr. | Bereich | Negativkriterien | Problematik<br>→ Massnahmentypen (evtl. Massnahmenidee)<br>→ Massnahmenaufwand | Priorität |
|---|---|---|---|---|
| 7.1. | Martin Distelstr. /<br>Neuhardstr. | A, B, D, G | Bereich bei den Veloabstellplätzen unattraktiv, unübersichtlich, eng und unbeleuchtet (nur indirektes Licht von Strassenlaternen), Veloabstellplätze ungepflegt, teils Velodiebstahl und Velobeschädigungen, sozial heikler Raum – Gruppierungen in den Abendstunden, nachts (Drogen- und Alkoholranke)<br><br>→ p, g, s<br>→ gering bis mittel | P2 |

| Nr. | Bereich | Negativ-kriterien | Problematik<br>→ Massnahmentypen (evtl. Massnahmenidee)<br>→ Massnahmenaufwand | Priorität |
|---|---|---|---|---|
| 7.7. | Treppe Tannwald-/ Unterführungsstr. | X | bauliche Schäden Treppenstufen<br>→ b<br>→ gering | P2 |
| 7.8. | Tannwaldstrasse Süd bis Bereich Alkistübli (bis Geissfluhweg) | B, D, E, G, H | Bereich Tannwaldstrasse Süd: wichtige Wegverbindung zwischen Bahnhof und Schulen/Hotels, aber: Nur einseitiges und schmales Trottoir und beschränkte Sicht- und Platzverhältnisse (durch PW- und Veloparkierung) verursachen Konflikte zwischen Zufussgehenden, Anlieferung und Parkierung.<br>Mangelnde Veloabstellplätze und Kiss&Ride Parkplätze, direkteste Fusswegverbindung parallel zur Tannwaldstrasse vom Gleis 12 ist eng, unangenehm und schlecht ausgeschildert.<br>Bereich Alkistübli / Zugang Martin Disteli Unterführung (Vergleich 2.10): sozial heikler Raum und unattraktiver Bereich, wirkt überladen und zugestellt (Übermöblierung, Platzierung Stadtplan-/Infotafeln), private Parkplätze engen Trottoir ein und behindern Zufussgehende, ungepflegter Zugang zur Unterführung, teils Belästigungen durch Personen, Verlagerung der Problematik auf anliegendes Quartier (Hausfriedensbruch, Einschleichen, diebstahl, Verunreinigungen der Vorgärten beim Geissfluhweg)<br>→ p, g, b, v, s<br>→ gering bis gross | P1 |

| Nr. | Bereich | Negativkriterien | <b>Problematik</b><br>→ Massnahmentypen (evtl. Massnahmenidee)<br>→ Massnahmenaufwand | Priorität |
|---|---|---|---|---|
| 7.20. | Tannwaldstrasse | H | beidseitig fehlender Velostreifen (ausserhalb Zentrumsbereich, zunehmende Geschwindigkeiten)<br><br>→ g<br>→ gering bis mittel | P2 |

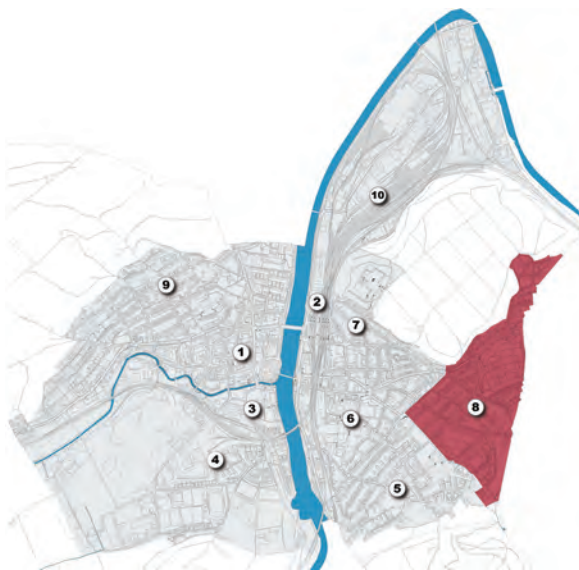
## 5.8 Gebiet 8 – Wilerfeld bis Chnoblach

- östlichstes Quartier Olten, durch Friedhof Meisenhard und angrenzende Naherholungsgebiete Säliwald, Hardwald begrenzt, zentrumsfern
- sehr homogene Bebauungsstruktur im Gebiet Chnoblach (Geschosswohnungsbau, Hochhäuser, Wohnblöcke), sehr heterogen im Wilerfeld (Geschosswohnungsbau bis Einzel- und Reihenhäuser), lockere Bebauung mit starker Durchgrünung
- Wohnnutzung vorherrschend, Büro, Dienstleistungen und Einkauf nur sehr wenig
- hohe Durchlässigkeit, Zugänglichkeit für Zufussgehende, aber ÖV-Erschliessung und -Angebot teils fehlend oder ungenügend (insbesondere in den Abendstunden)
- Belastung durch ortsfremden Schleichverkehr entlang Reiser-, Feldstrasse und Meisenhardweg

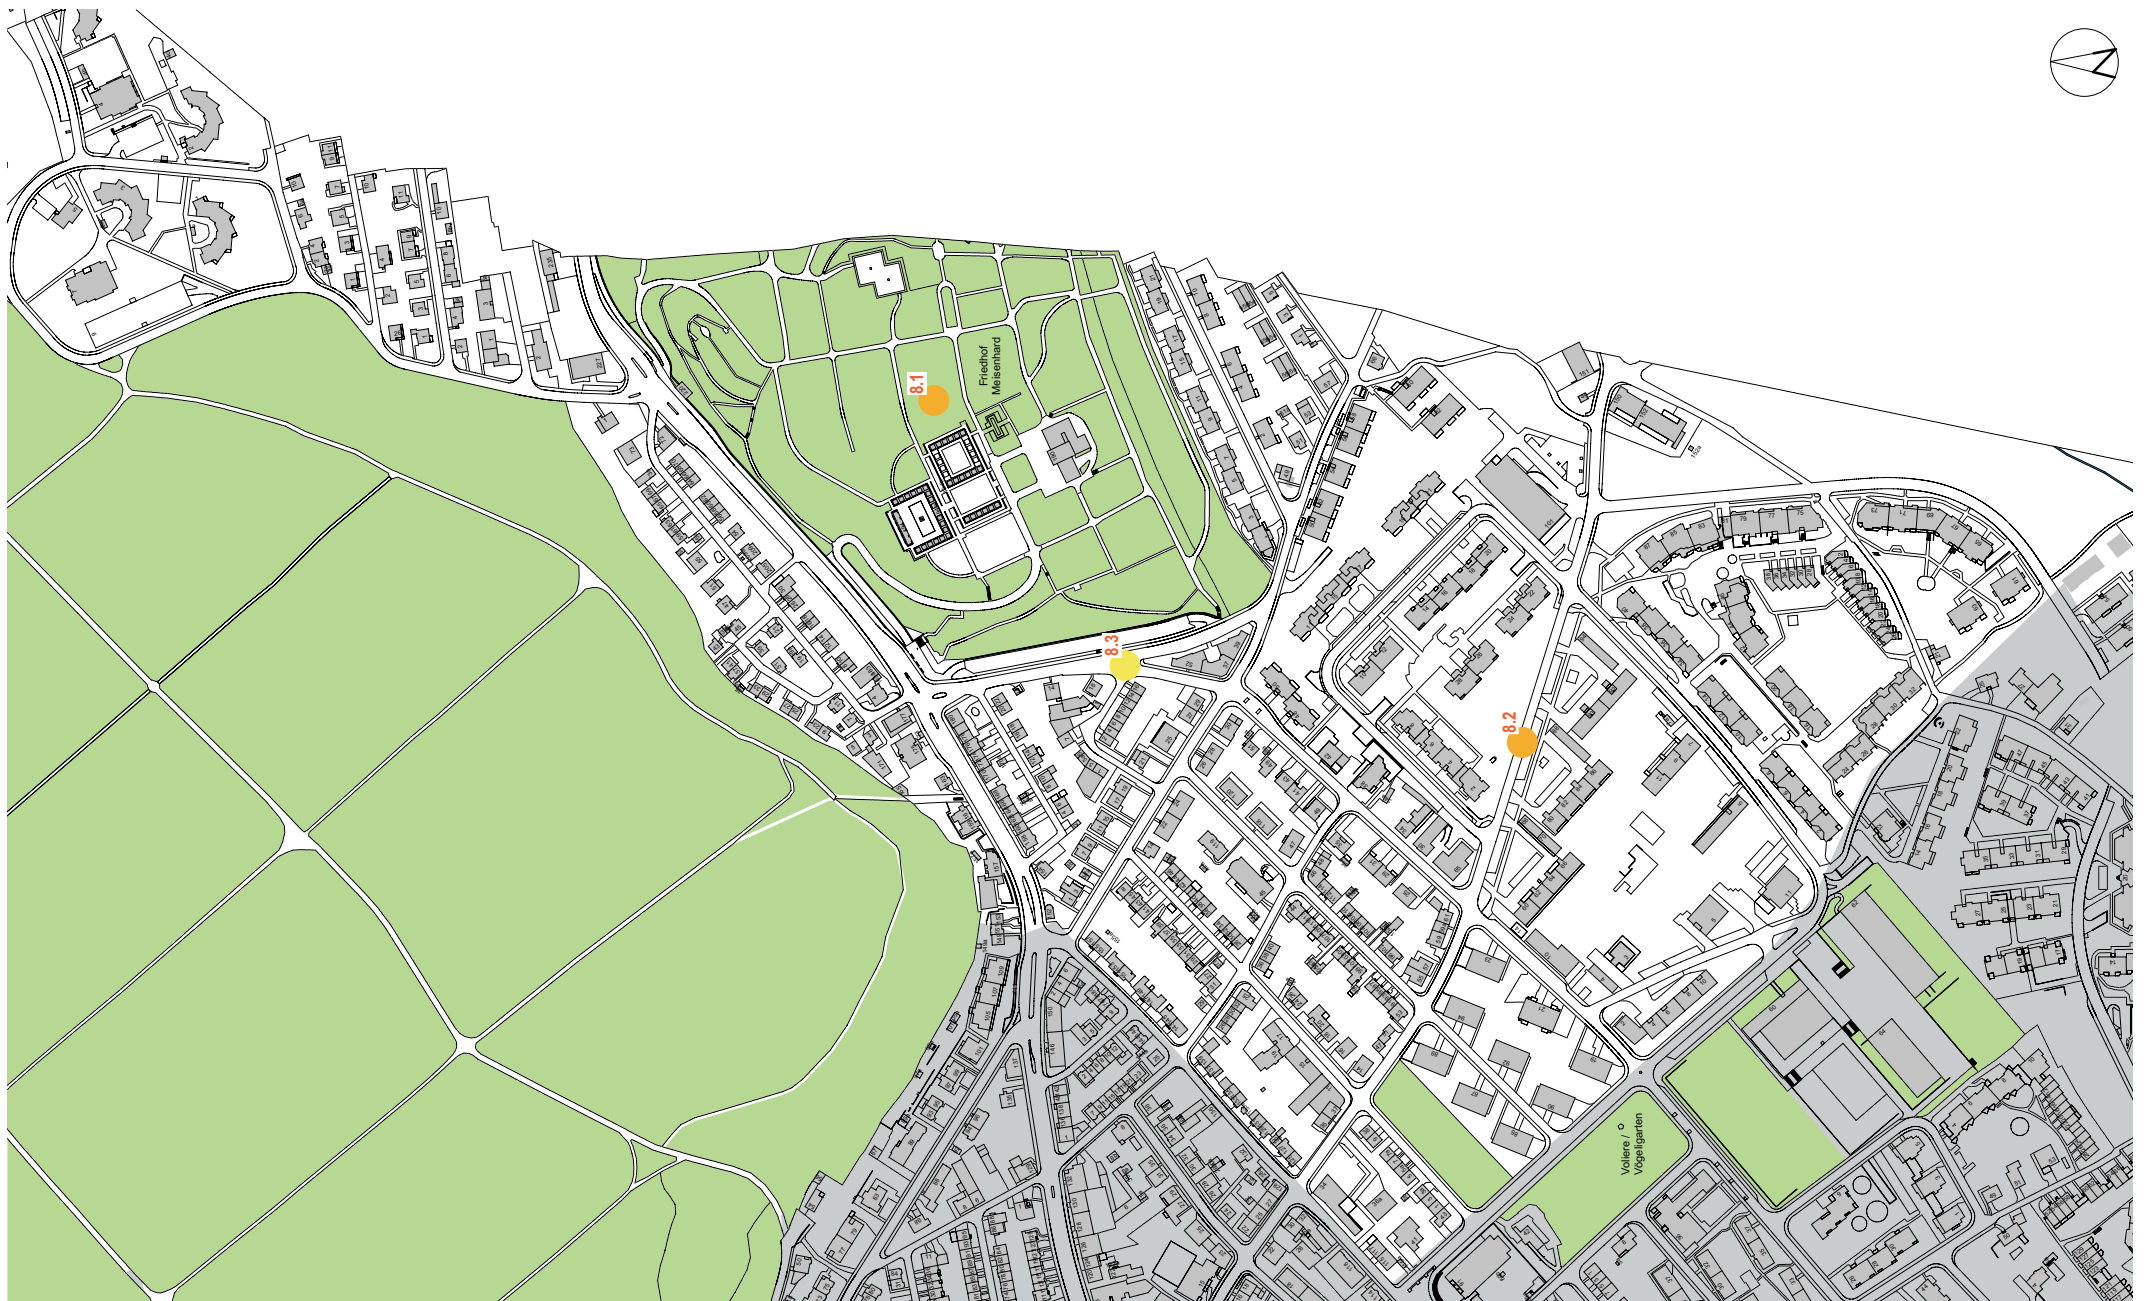
## Sicherheit in Olten Konfliktplan Gebiet 8

| Nr. | Bereich | Negativkriterien | Problematik<br>→ Massnahmentypen (evtl. Massnahmenidee)<br>→ Massnahmenaufwand | Priorität |
|---|---|---|---|---|
| 8.3. | Kreisel Meisenhardweg / Feldstr. | X | unklare Verkehrssituation<br>→ g, b<br>→ mittel bis gross | P3 |

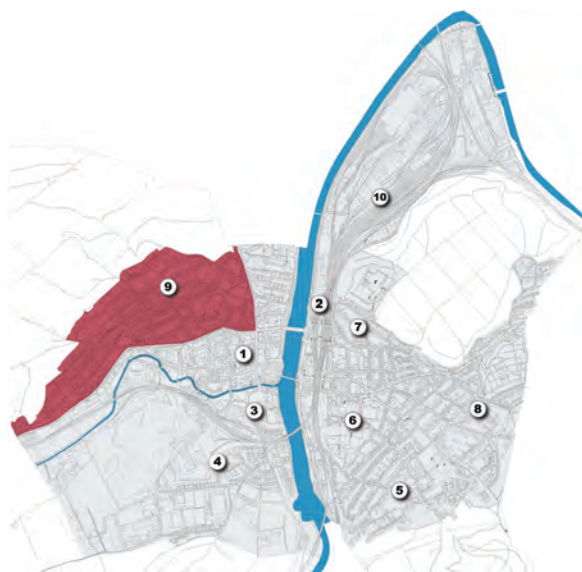
## 5.9 Gebiet 9 – Schönggrund

- attraktives Quartier nördlich bzw. westlich der Solothurner-/Ziegelfeldstr. bzw. Baslerstrasse, teils nah zur Innenstadt, direkte Nähe zu Naherholungsgebieten (Wald, Stadtpark, Robispielplatz, Römermatte), sehr beschränkte ÖV-Erschliessung
- homogene Bebauungsstruktur (überwiegend Einzel- und Reihenhausbauung)
- Wohnnutzung vorherrschend, ergänzt durch Büro und Dienstleistungen, öffentliche Nutzungen: Schulen und Altersheime
- hohe Durchlässigkeit, Zugänglichkeit für Zufussgehende, grosse Nachfrage nach verbesserter, sicherer Veloverkehrsverbindung zur rechten Aareseite
- trotz Fahrverbot mit Zubringerdienst zu Stosszeiten Belastung durch ortsfremden Schleichverkehr

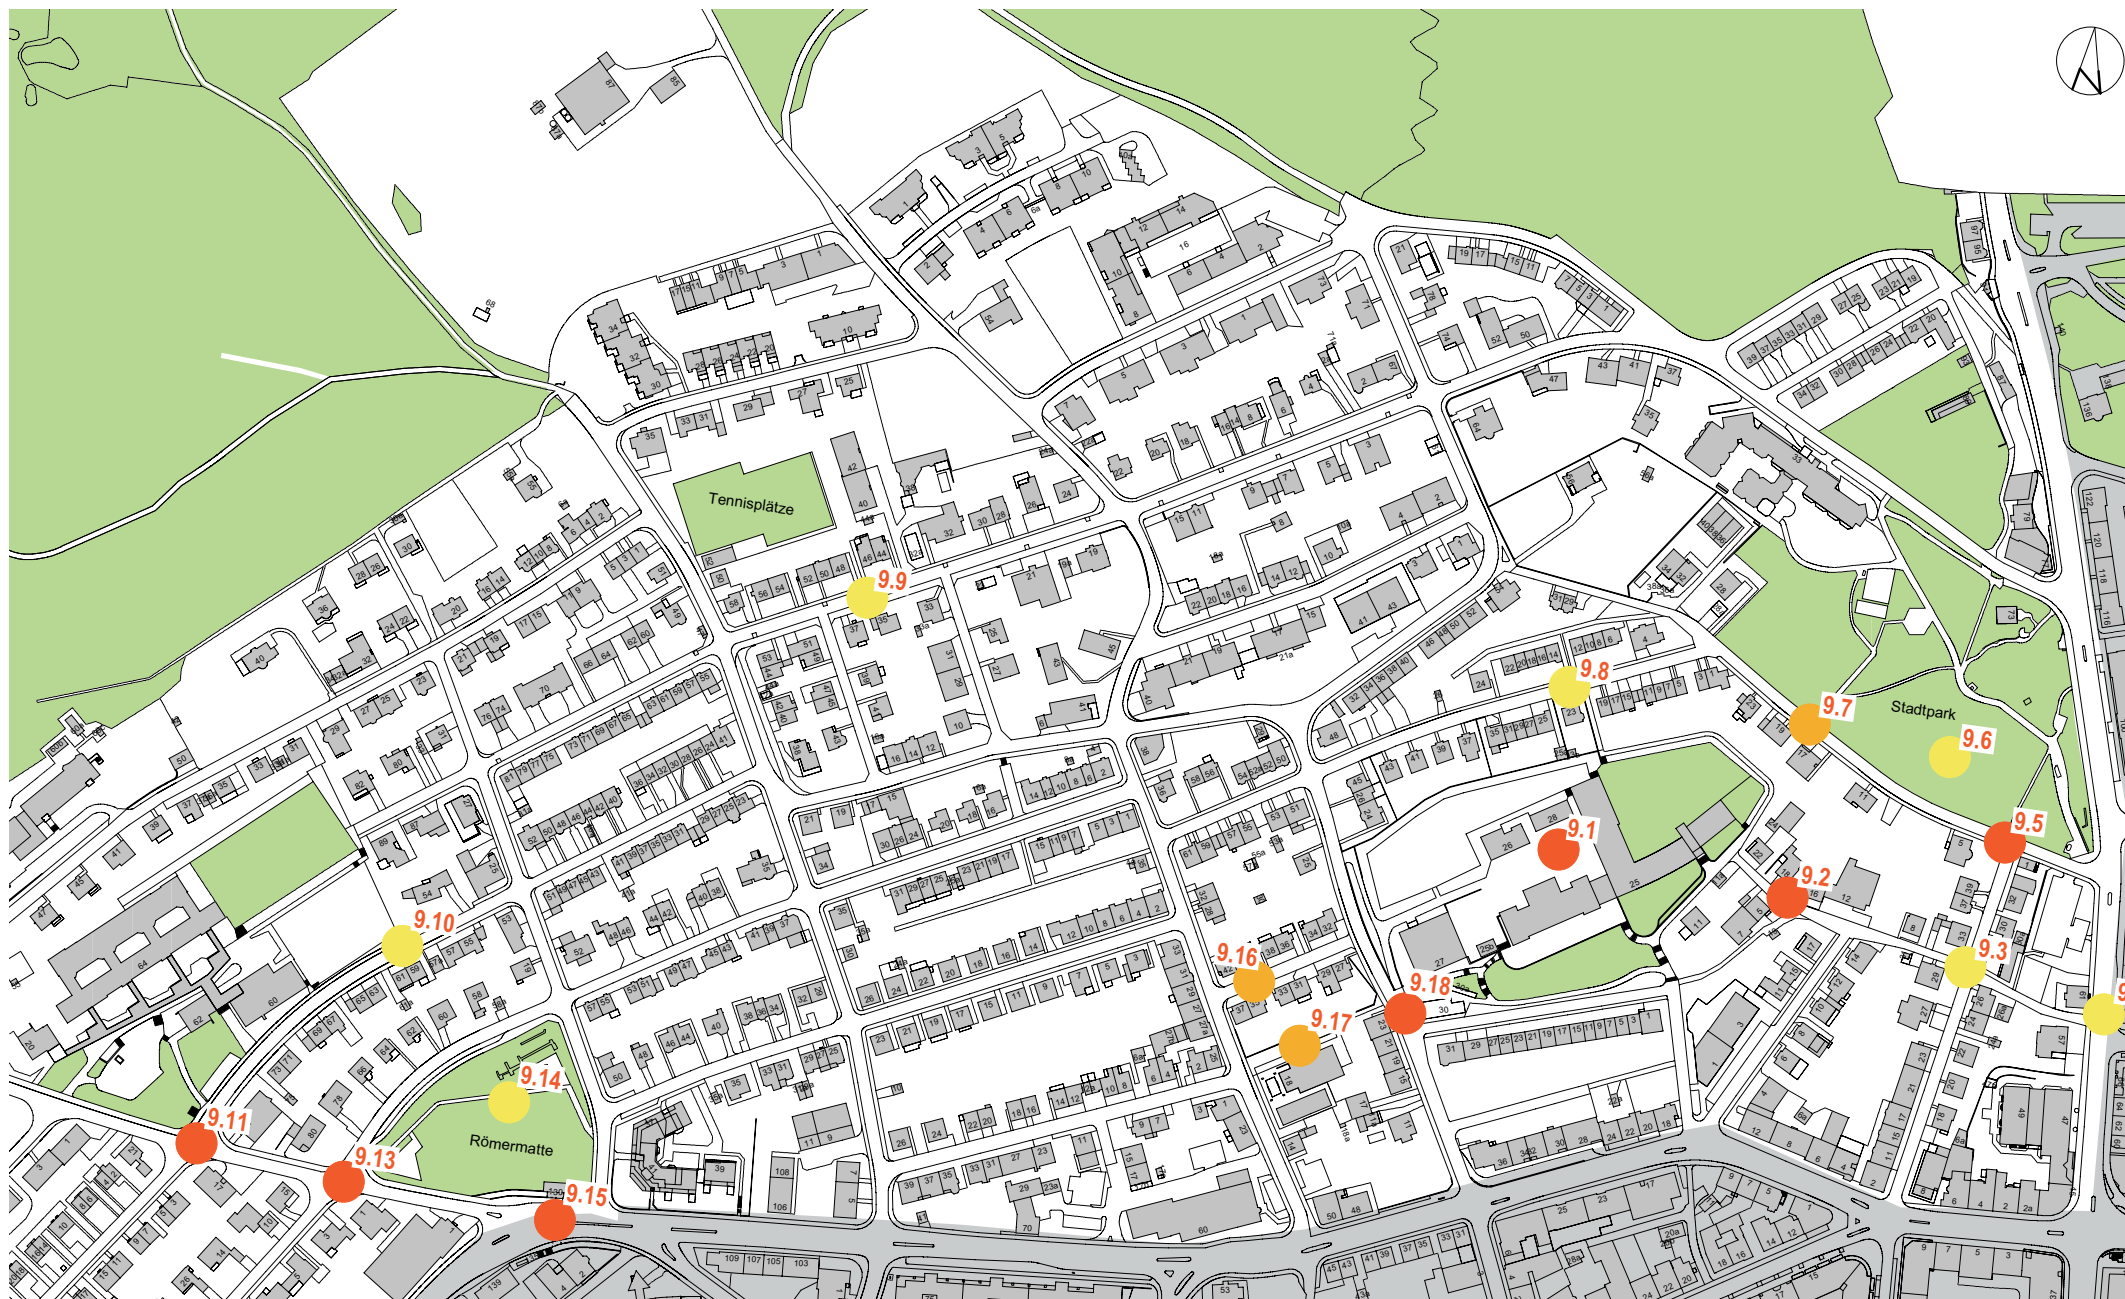
# Sicherheit in Olten Konfliktplan Gebiet 9.1

| Nr. | Bereich | Negativ-<br>kriterien | Problematik<br>→ Massnahmentypen (evtl. Massnahmenidee)<br>→ Massnahmenaufwand | Priorität |
|---|---|---|---|---|
| 9.18. | Querung Bleichmattstrasse (Verbindung Pauluskirche - Zehnderweg) | B, X | <p>Schulweg: Querung über die Bleichmattstrasse (Einbahnstrasse) vom Verbindungsweg Pauluskirche zum Areal der Froheimschule / Veloabstelleplätze / Zehnderweg durch Längsparkierung behindert, Querende zwischen der Parkierung sind schlecht sichtbar.</p> <p>→ g (sichere Querungsmöglichkeit prüfen (Sichtverhältnisse), Parkplätze verlagern)</p> <p>→ gering bis mittel</p> | P1 |

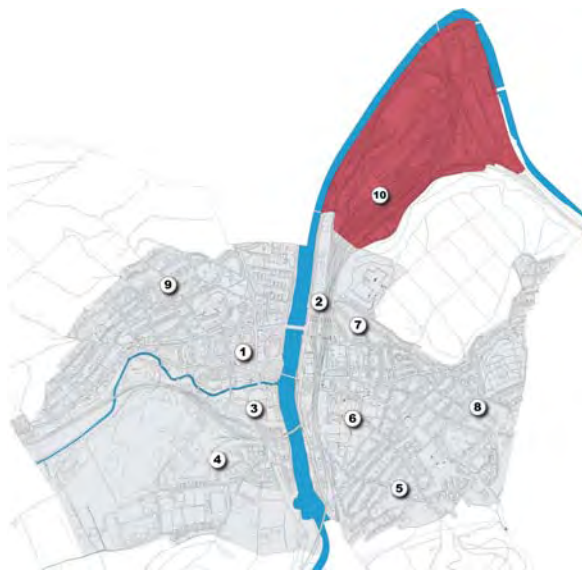
## 5.10 Gebiet 10 – Industriequartier

- nördlichstes Quartier Olten entlang des Aareknies, zwischen Aarelauf und Hardwald, vorderer Bereich zentrums- und bahnhofsnahe, ÖV-Anbindung
- heterogene Bebauungsstruktur unterschiedlicher Gewerbe- und Industriebauten (mehrheitlich grossformatige Bauten), vereinzelt Wohnbauten, relativ offene Bebauung mit teils starker Durchgrünung, beschränkter Aarebezug
- vorherrschend industrielle Nutzung, teils Büro und Dienstleistungen, wenig Wohnnutzung
- eingeschränkte Durchlässigkeit und Zugänglichkeit für den Langsamverkehr wegen des Gleiskörpers und grösserer Industrieflächen, Langsamverkehrsnetz teils ungenügend (fehlende, sichere Verbindungen für Zufussgehende in den Unterführungen)
- teils labile Strukturen mit hohem Entwicklungspotential, Strassenprostitution imageschädigend
