## ***Sicherheit in Olten***

*Erhebung sicherheitsrelevanter Orte in Olten*

*9. August 2007*

***Stadt Olten, Direktion Bau***

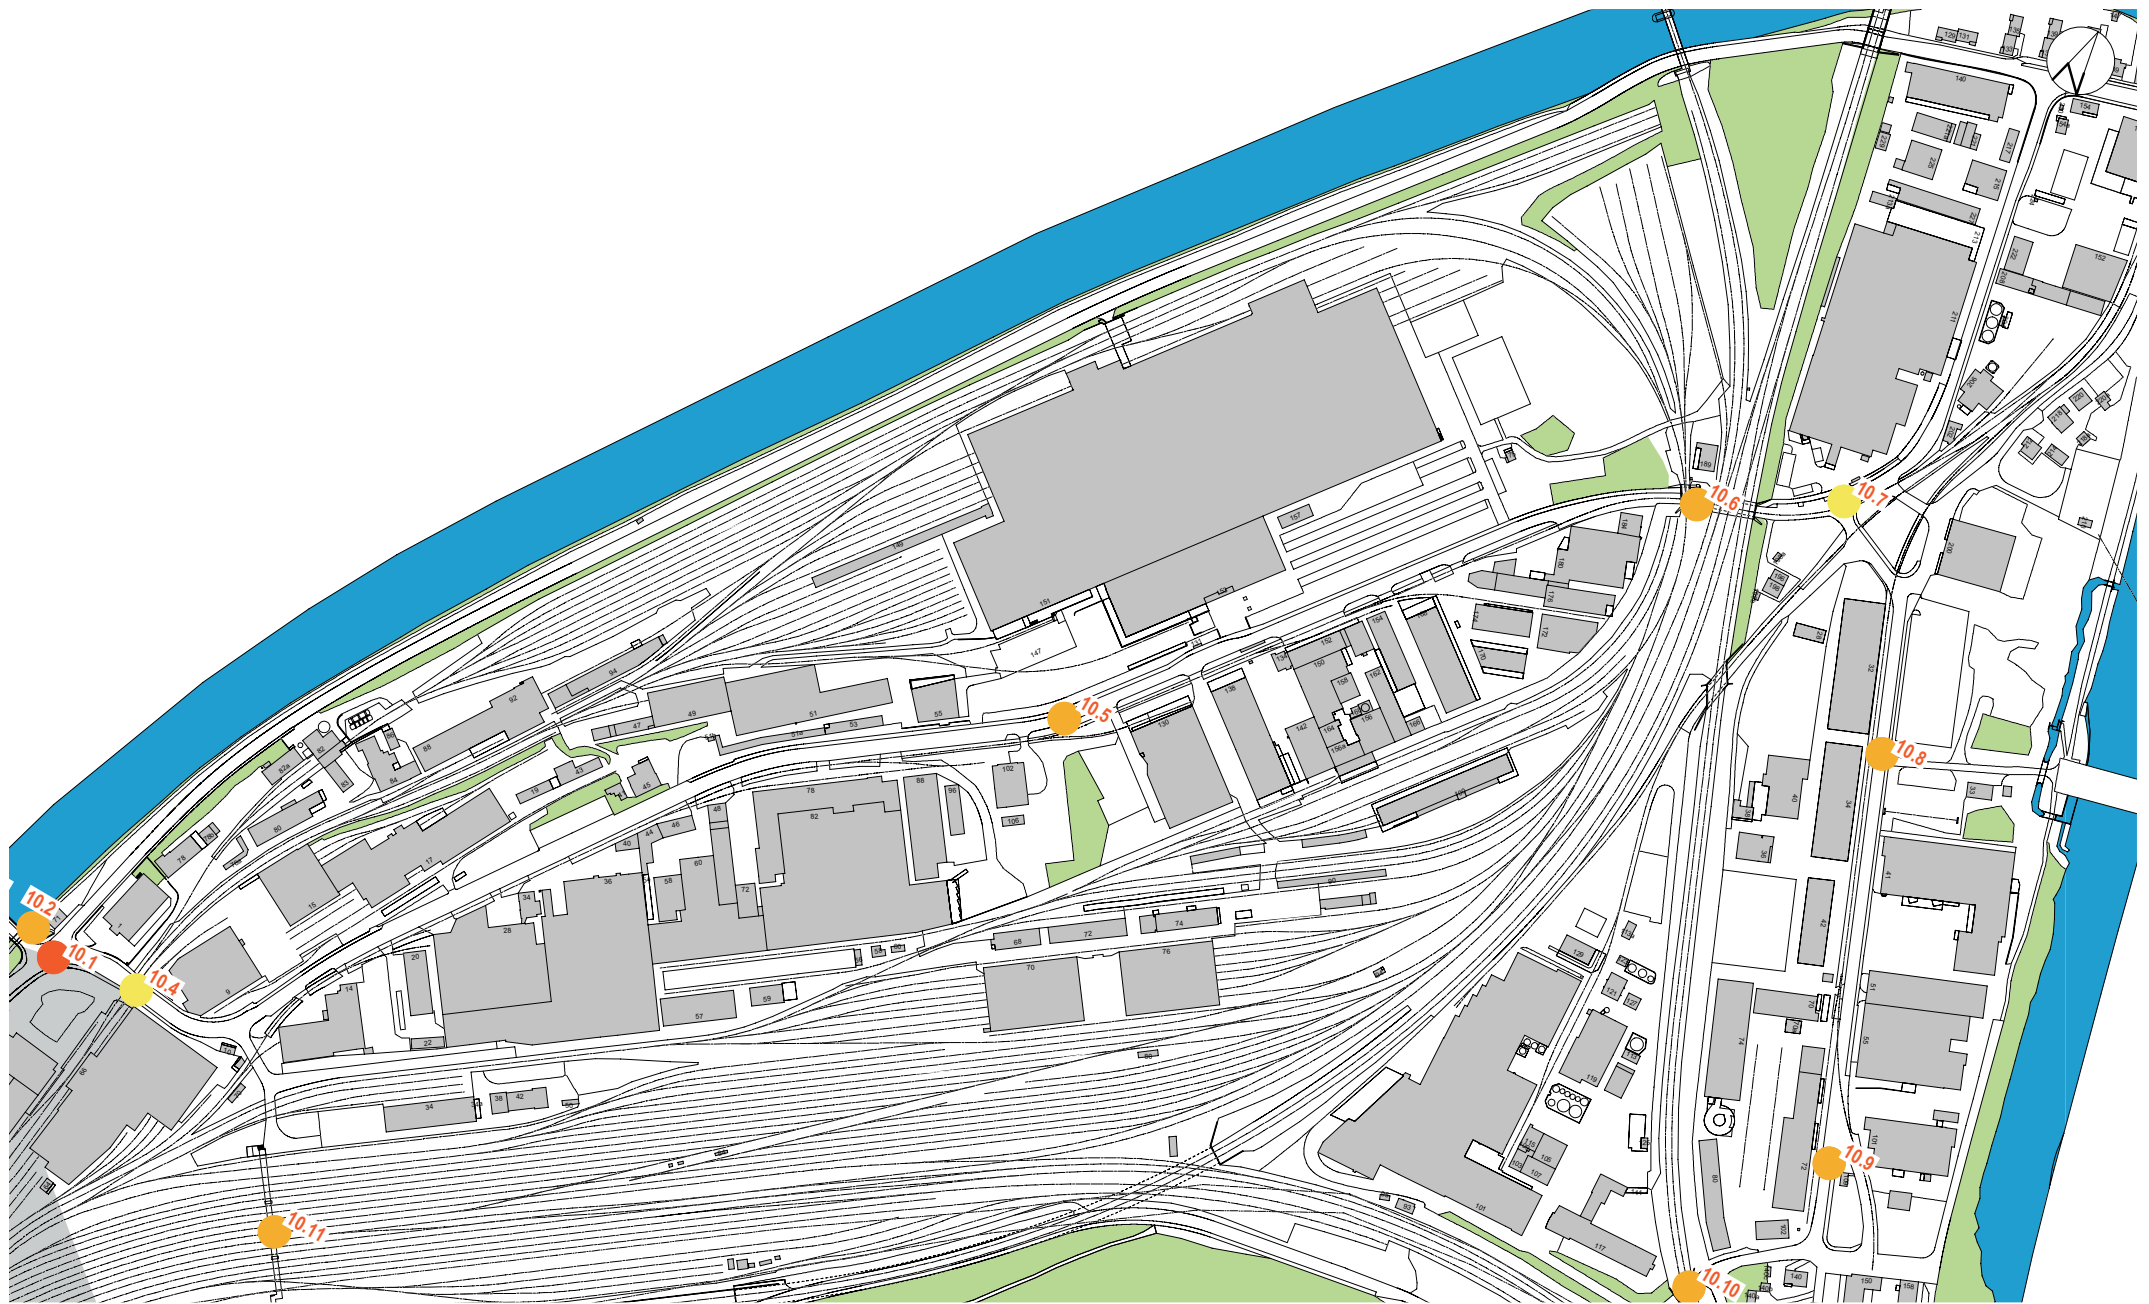
## Konfliktplan Gebiet 10

| Nr. | Bereich | Negativ-<br>kriterien | Problematik<br>→ Massnahmentypen (evtl. Massnahmenidee)<br>→ Massnahmenaufwand | Priorität |
|---|---|---|---|---|
| 10.11. | Fussgängerüber-<br>führung SBB-<br>Gleise | A, B, C,<br>D, H | alternative Fusswegverbindung (Wegerecht der Stadt über SBB-<br>Betriebsgelände) zwischen rechter Aareseite und Industriequar-<br>tier / Aareweg / Trimbach: Verbindung teils unbekannt, unklare<br>Signalisation von der Seite Industriestrasse bezüglich Nut-<br>zungserlaubnis, schwache Beleuchtung, auch tagsüber unatt-<br>raktiv und teils ungepflegt, uneinsehbare Bereiche jeweils bei<br>den Auf-/Abgängen, Veloabstellplätze (privat) bei den Aufgän-<br>gen in schlechtem Zustand (veraltet, fehlende Sicherungsmög-<br>lichkeiten)<br><br>→ g, b (Aufwertung)<br>→ gering bis gross | P2 |

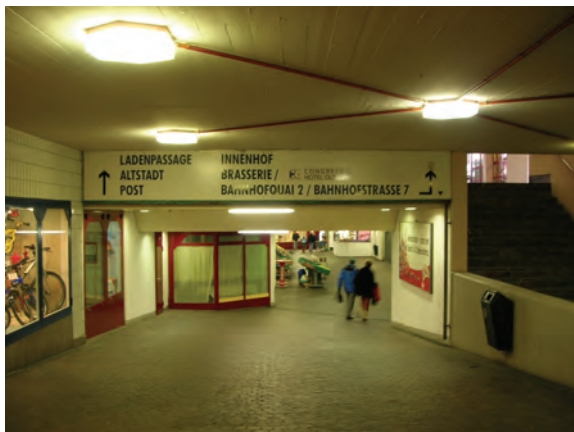
Abbildung 5: Winkelunterführung

- Die flächig grosse Anlage des Bahnhofs verstärkt die schon durch die Aare bestehende Trennwirkung zwischen den beiden Stadtseiten Oltens. Die Querung der Gleisanlagen ist durch die zwei Bahnhofunterführungen, die Unterführungsstrasse und die Winkelunterführung möglich. Alle Querungen werden insbesondere aufgrund der beengten und unübersichtlichen, teils ungepflegten Verhältnisse von der Bevölkerung als unsicher und unangenehm beurteilt. Entscheidend für das Unbehagen ist auch die Länge der Unterführungen und die mangelnde Nutzung insbesondere in den Abend- und Nachtstunden.

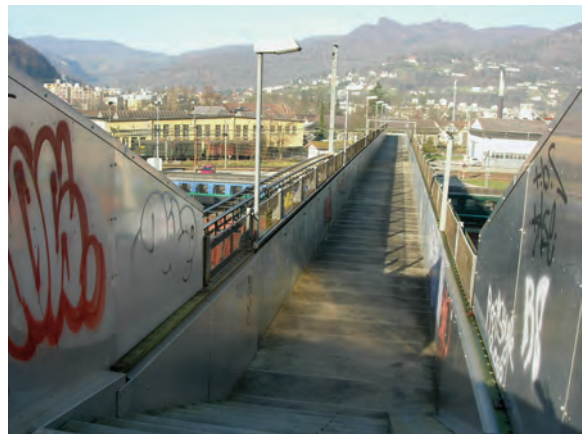
Abbildung 8: Überführung SBB-Gelände (Industriequartier)

- Verbindungen sind teils unbekannt (z.B. Fussgängerüberführung über das SBB-Gelände im Industriequartier)
- Teils fehlen Velostreifen und vorhandene werden als zu schmal empfunden.

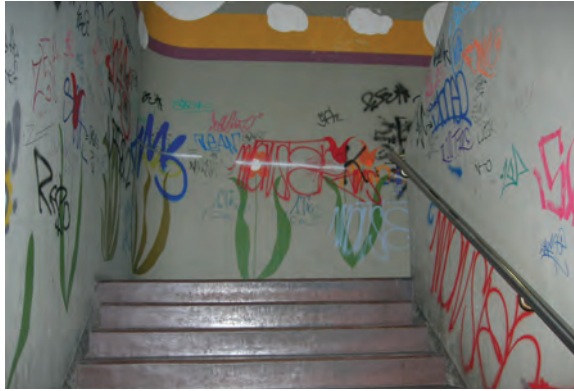
Abbildung 9: Treppe der Handelshofunterführung

| Nr. | Bereich | Negativkriterien | Problematik<br>→ Massnahmentypen (evtl. Massnahmenidee)<br>→ Massnahmenaufwand | Priorität |
|---|---|---|---|---|
| 1.16. | Handelshofunterführung | A, B, C, D | ungepflegte, altmodische und unattraktive Unterführung, unbelebt, mangelnde Sichtverbindung, verwinkelt, relativ eng, Videoüberwachung nicht erkennbar<br>→ p, g, b (Umbau und alternative oberirdische Querung)<br>→ mittel bis gross | P2 |

- Herumliegender Abfall, Schmierereien, ungepflegte Grünanlagen, veraltete Materialien, kaputte Sitzgelegenheiten sind Beispiele für mangelhaften Unterhalt, die bei den meisten Menschen schon Unbehagen und das Gefühl auslösen, dass solche Bereiche (von der Stadt) vernachlässigt werden. Treten zusätzlich noch Gruppierungen auf, kann sich das Unsicherheitsgefühl sofort sehr verstärken.
- Teils ist die von privaten und öffentlichen Grundstücken in den öffentlichen Raum ragende und ungenügend zurückgeschnittene Bepflanzung sichtbehindernd.

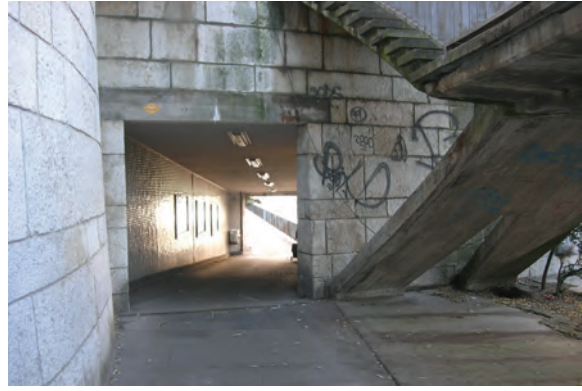
Abbildung 10: Ländiweg Richtung Alte Brücke

| Nr. | Bereich | Negativkriterien | Problematik<br>→ Massnahmentypen (evtl. Massnahmenidee)<br>→ Massnahmenaufwand | Priorität |
|---|---|---|---|---|
| 2.16. | Schwanenmätteli / Zugänge Ländiweg | A, D, E, G | wichtige Verbindung für Zufussgehende: sozial heikle Situationen bei den Zugängen Ländiweg (Alte Brücke bzw. Bahnhof, teils Gruppierungen), für manche Personen unzureichend beleuchtet, im Sommer teils ungepflegt (Abfall), Durchgang zum Brunnen: ungepflegt (kaputte Beleuchtung), von wenigen Personen als beengt empfunden, mangelnde Sichtverhältnisse zu Bereichen direkt nach dem Durchgang<br><br>→ p, g, b (Durchbruch zur Aare, Notwendigkeit Bauteil prüfen)<br>→ gering bis gross | P1 |

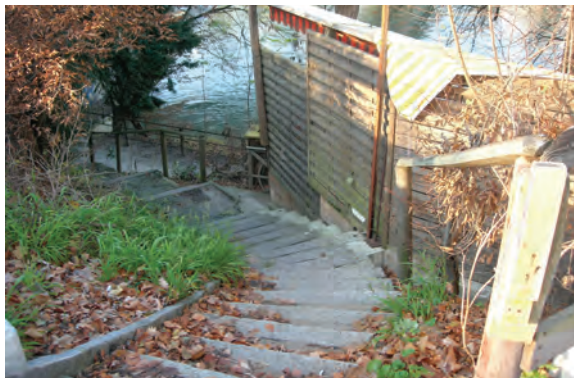
Abbildung 11: Treppe von der Gösgerstrasse zur Aare

- Treppenanlagen und Fischerstege beidseitig entlang der Aare befinden sich teils in baulich schlechtem Zustand (fehlende oder marode Treppengeländer, fehlende Absperrung, kaputte Stufen) und können schnell zu einem Sicherheitsproblem werden. (Abbildung 9)
- Bei der Treppenanlage zwischen Tannwald- / Unterführungsstrasse ist die unterste Stufe beschädigt.
